| PROGETTO: | CASTELLO E TORRE DI BRONDELLO | | | | | |
| LOCALITÀ: | Bronzello (CN) | | | | | |
| OBJETTO: | VISTE TRIDIMENSIONALI | | | | | |

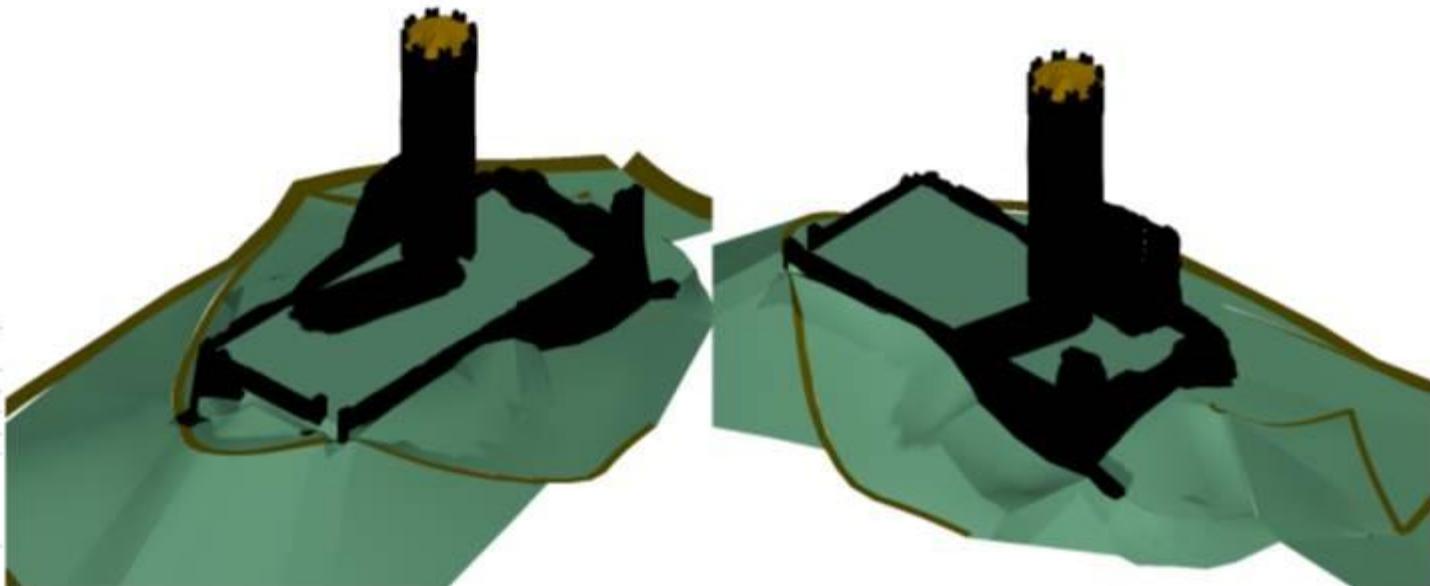
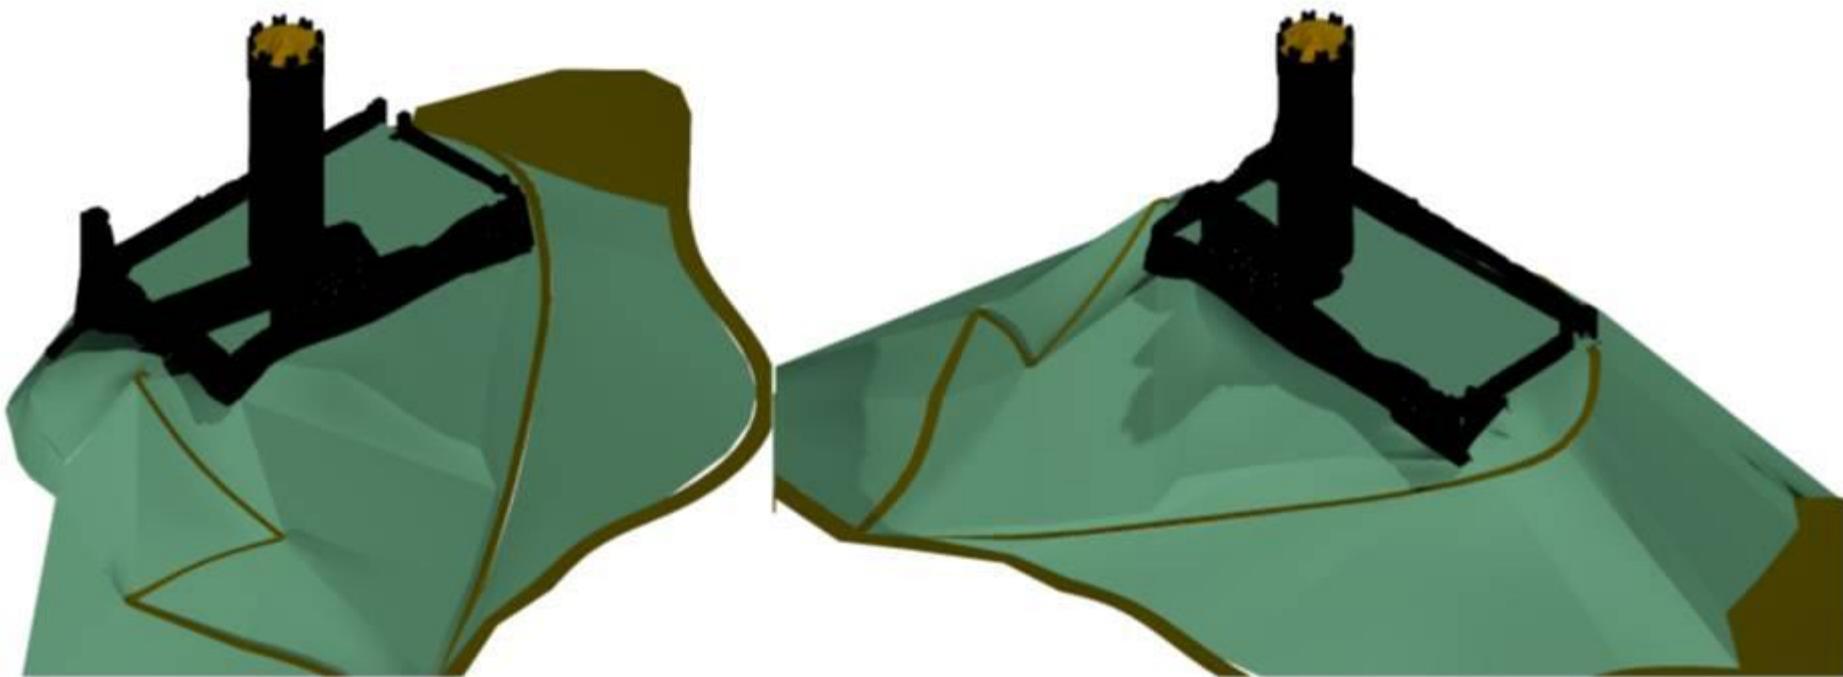
Questo è il **lato principale** della torre e del suo basamento. **Senza dubbio**, conseguentemente al fatto che alla sua base, lungo tutta la sua lunghezza, si sviluppa sentiero che tutti “devono” percorrere, per arrivare alle colonne di entrata per accedere al cortile della torre e del castello esistente in origine.

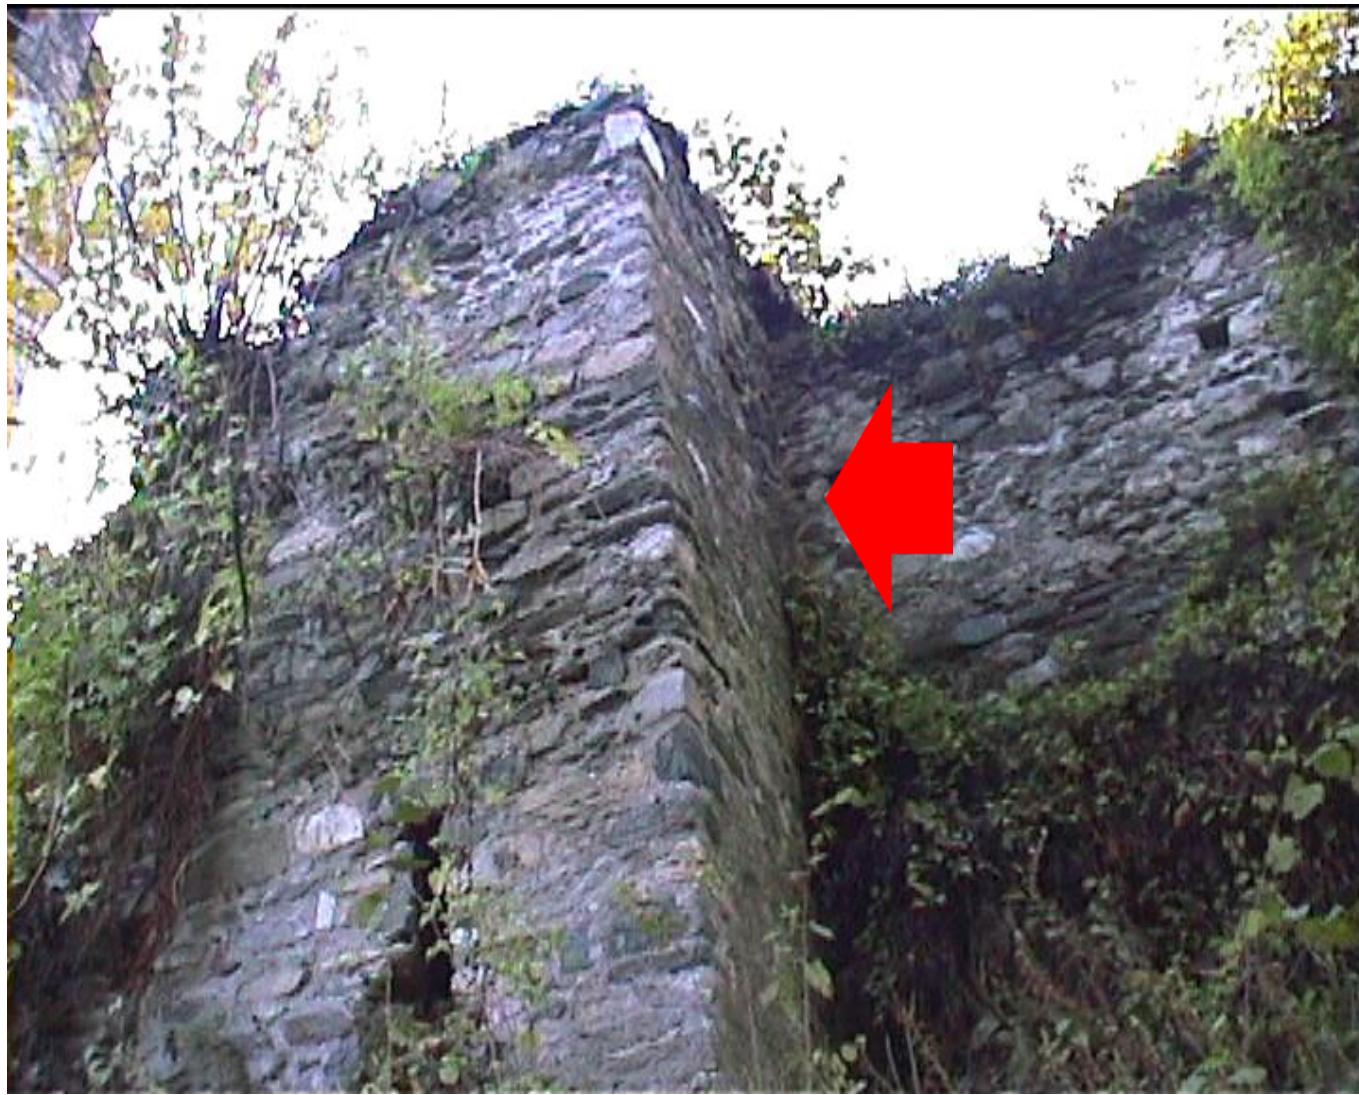
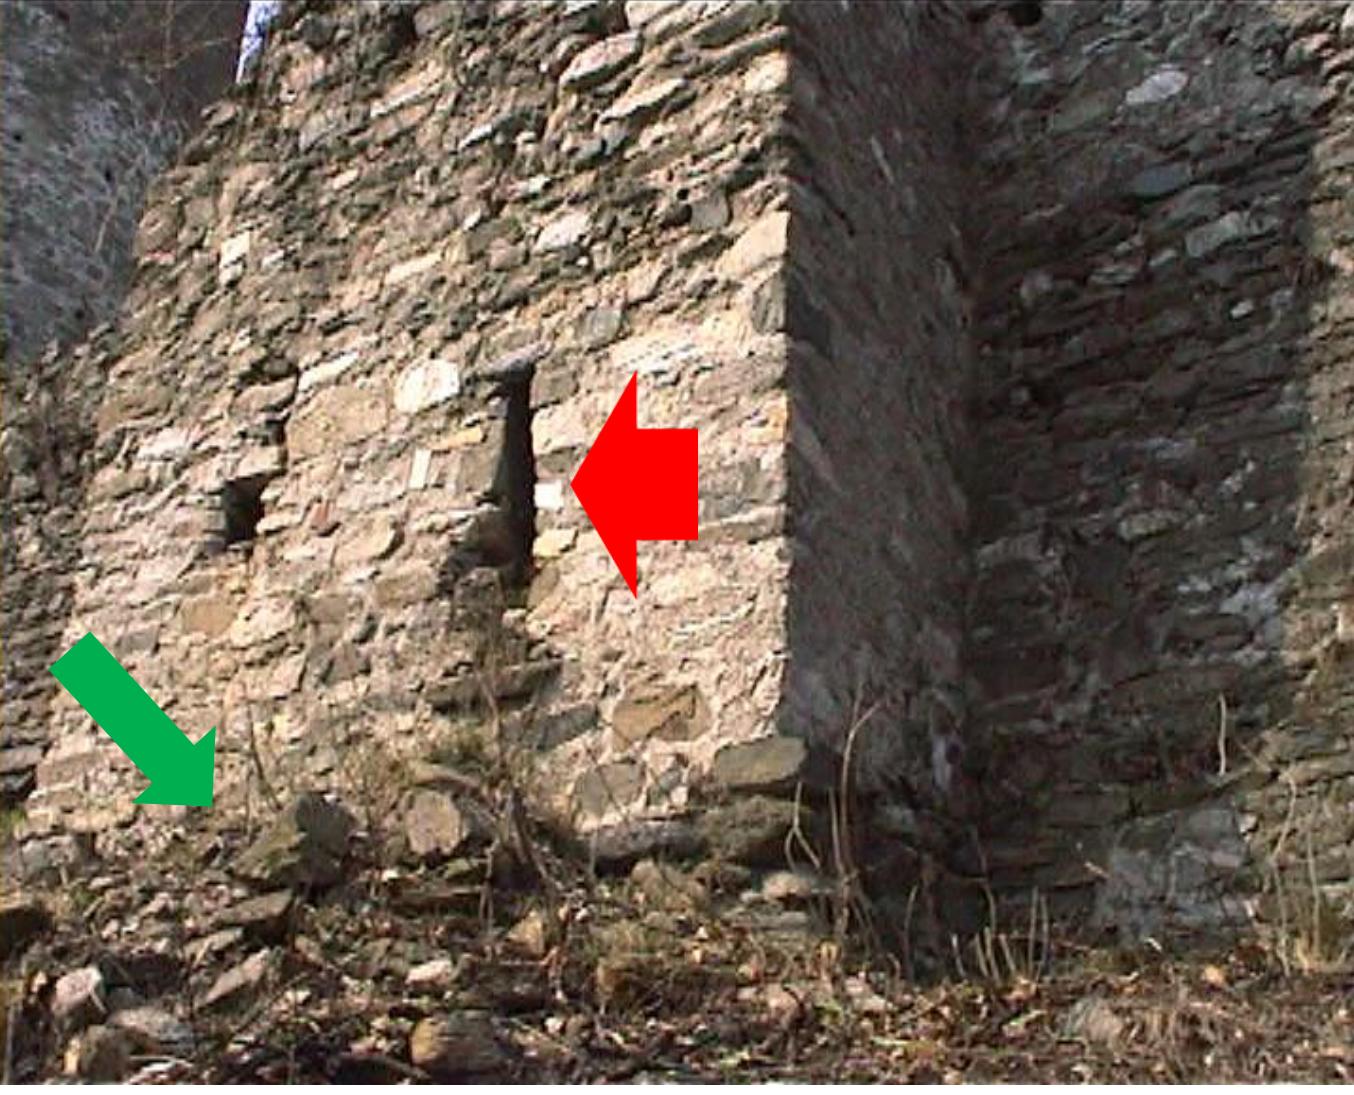
Le feritoie indicate dalla freccia rossa, potrebbero suggerire un uso diverso dall'uso ipotizzato come pozzo precedentemente.

Visto che questa torretta arriva a filo del piano cortile, conseguentemente dal piano cortile facilmente accessibile, potrebbe essere stato costruito al fine di poter scendere con scale in legno e dal suo interno poter utilizzare queste feritoie sia per osservare eventuali movimenti esterni o perché no, poter attuare una qualche difesa, sparando da queste feritoie, ben nascosti al suo interno.

Molto suggestiva l'ipotesi che l'accesso a queste feritoie e al vano interno della torretta, potesse avvenire dal vano esistente sotto al cortile.  
( Come visto in precedenti documenti relativi al lato Ovest - torrione )

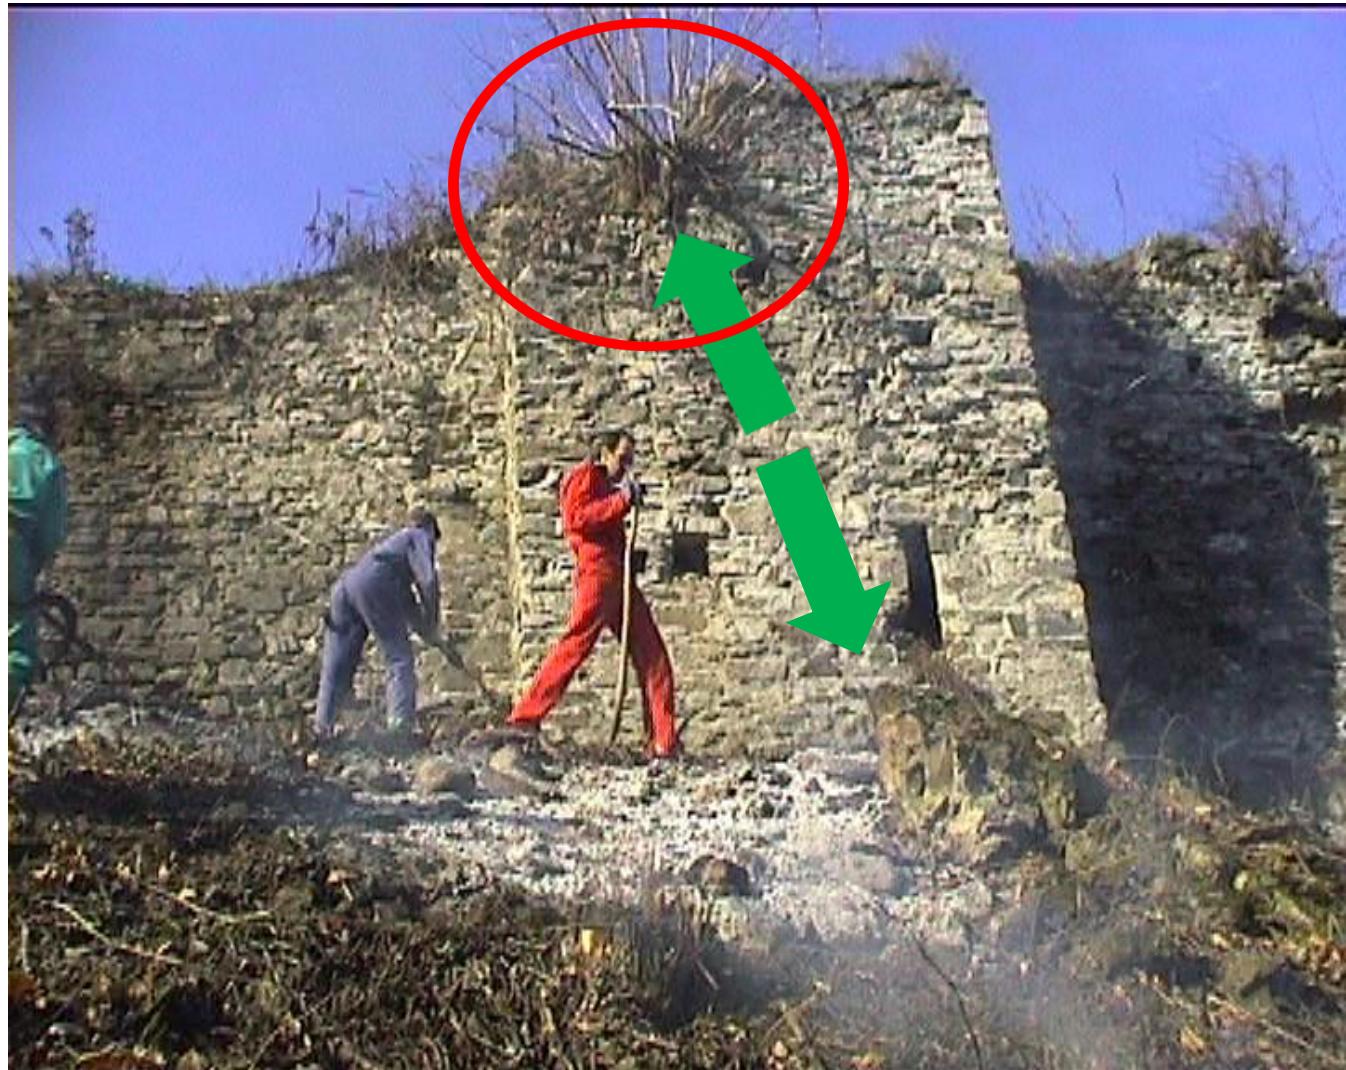
Questa immagine, mostra chiaramente come il crescere incontrollato della vegetazione , ( vedi in alto dentro al cerchio rosso ) causa l'insinuarsi delle sue radici tra le pietre che costituivano le strutture, ( in questo caso del muro ), nei secoli hanno provocato il completo distacco di importanti parti delle strutture stesse, ( indicate dalla freccia verde in basso ) facendole cadere al suolo ...

Nell'immagine, volontari AIB al lavoro, col Presidente Nico Giusiano al lavoro, durante le fasi di quella "rinascita della torre" voluta ed organizzata dalla Associaz. "La Torre Brondello"

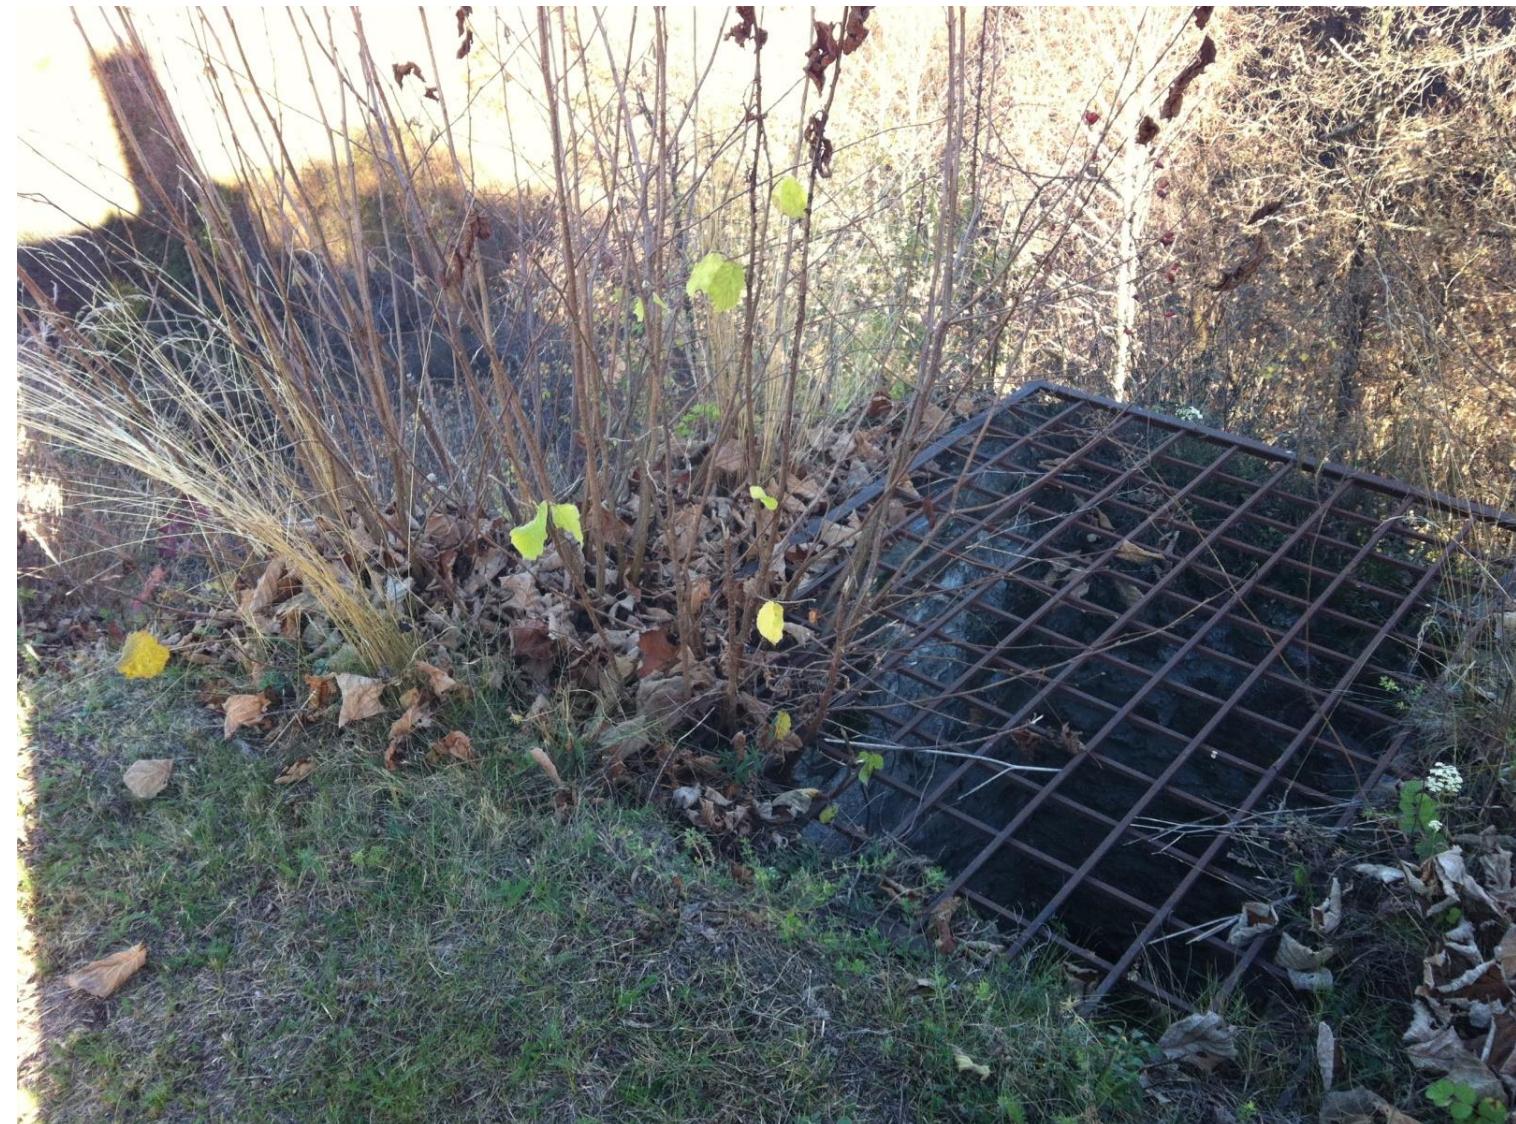
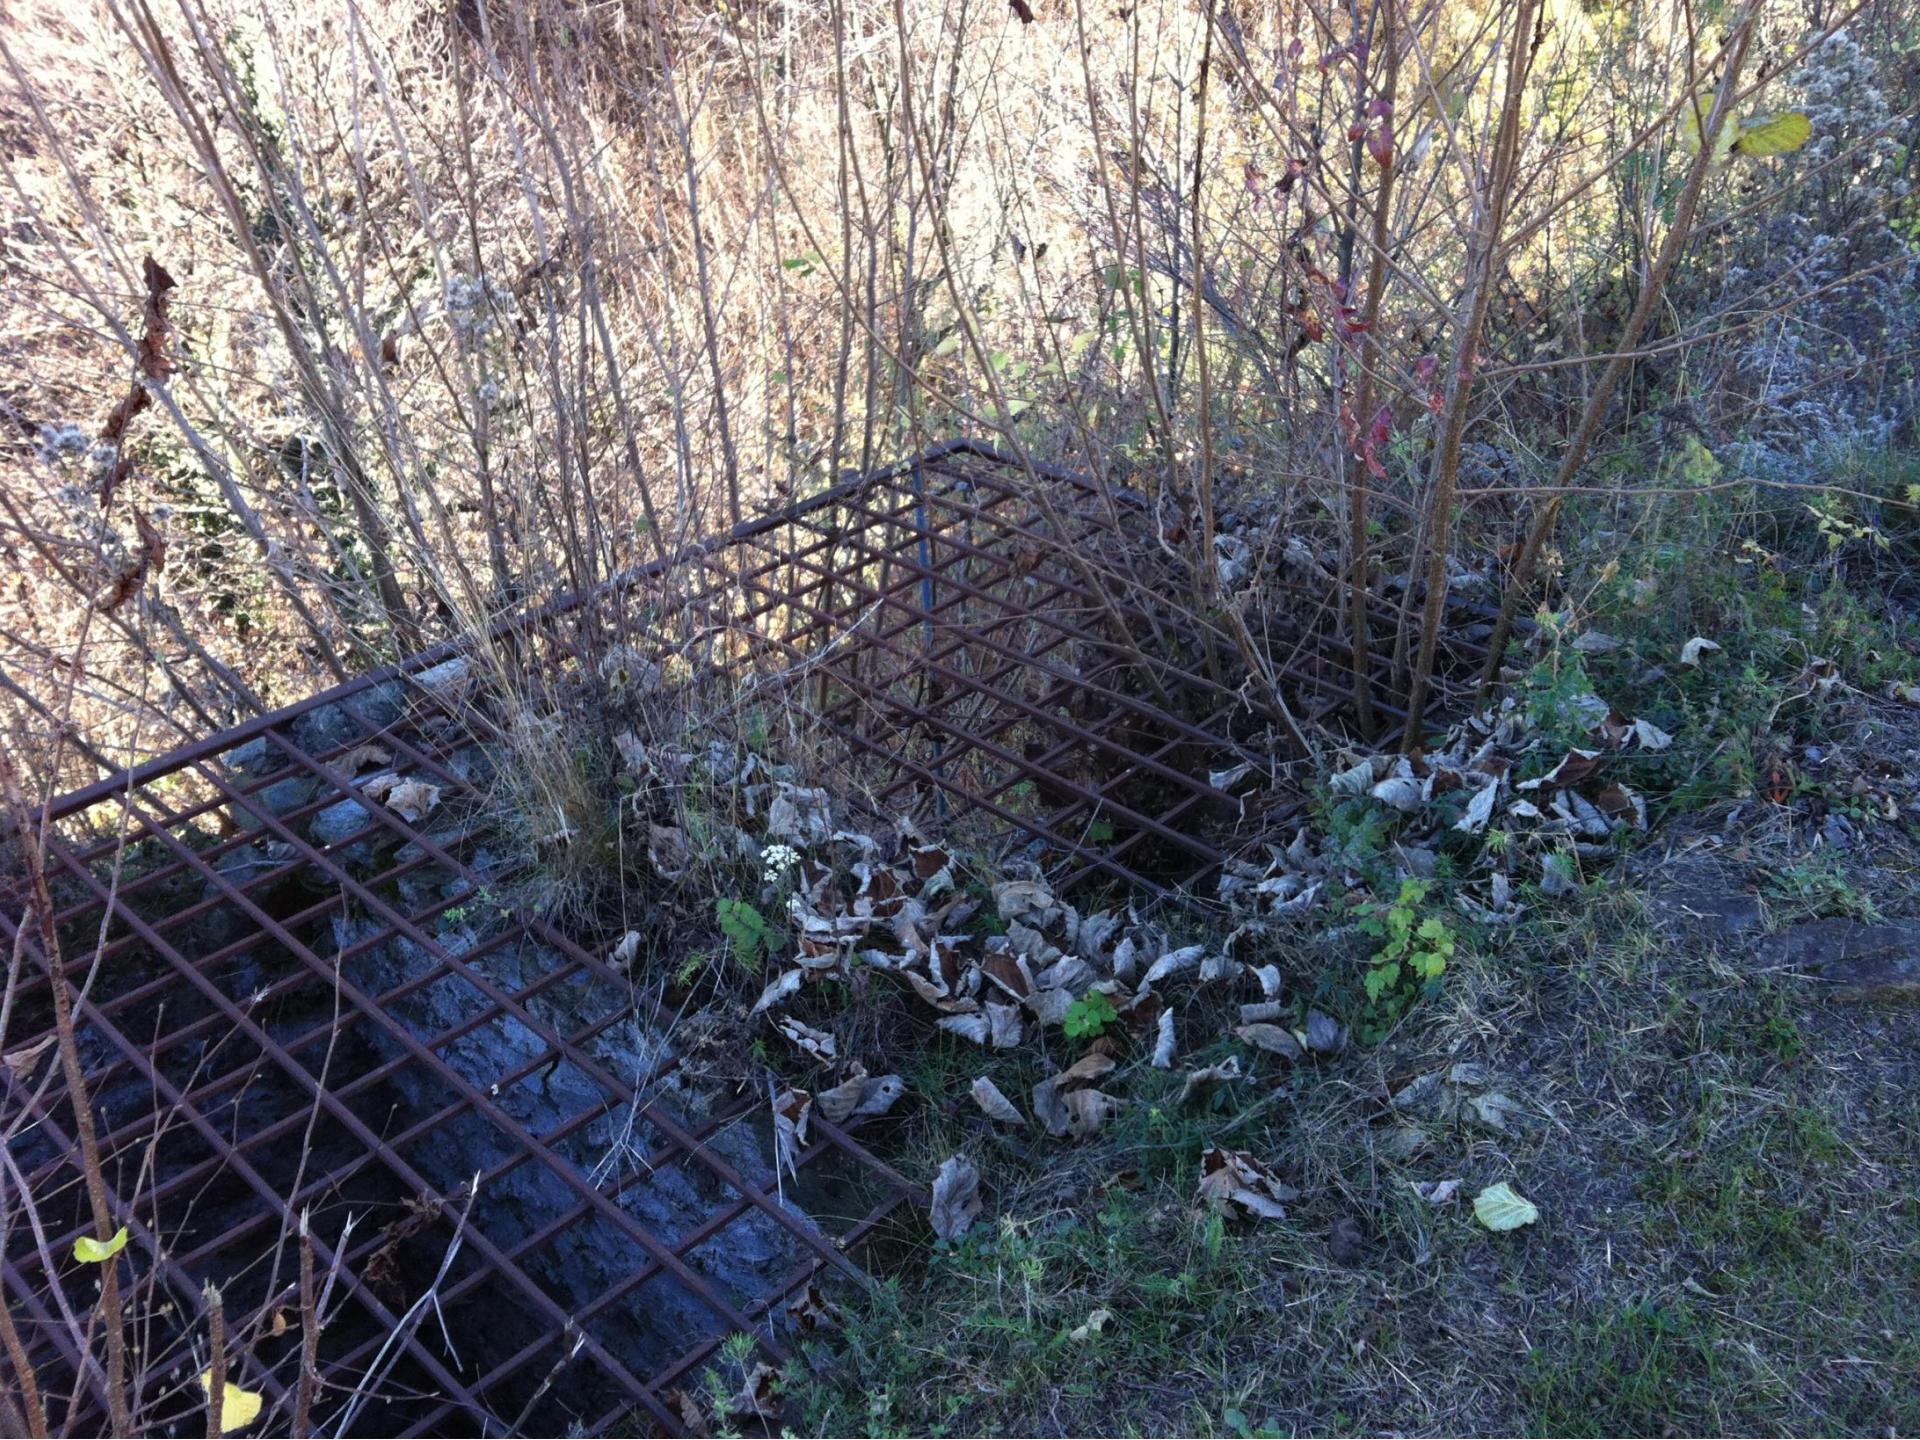
L'accesso alla torretta di che stiamo esaminando, vista dal cortile. Sopra all'imboccatura, tuttora aperta, Associazione ha fatto collocare per motivi di sicurezza la grata che si vede in questa immagine, e nella immagine successiva.

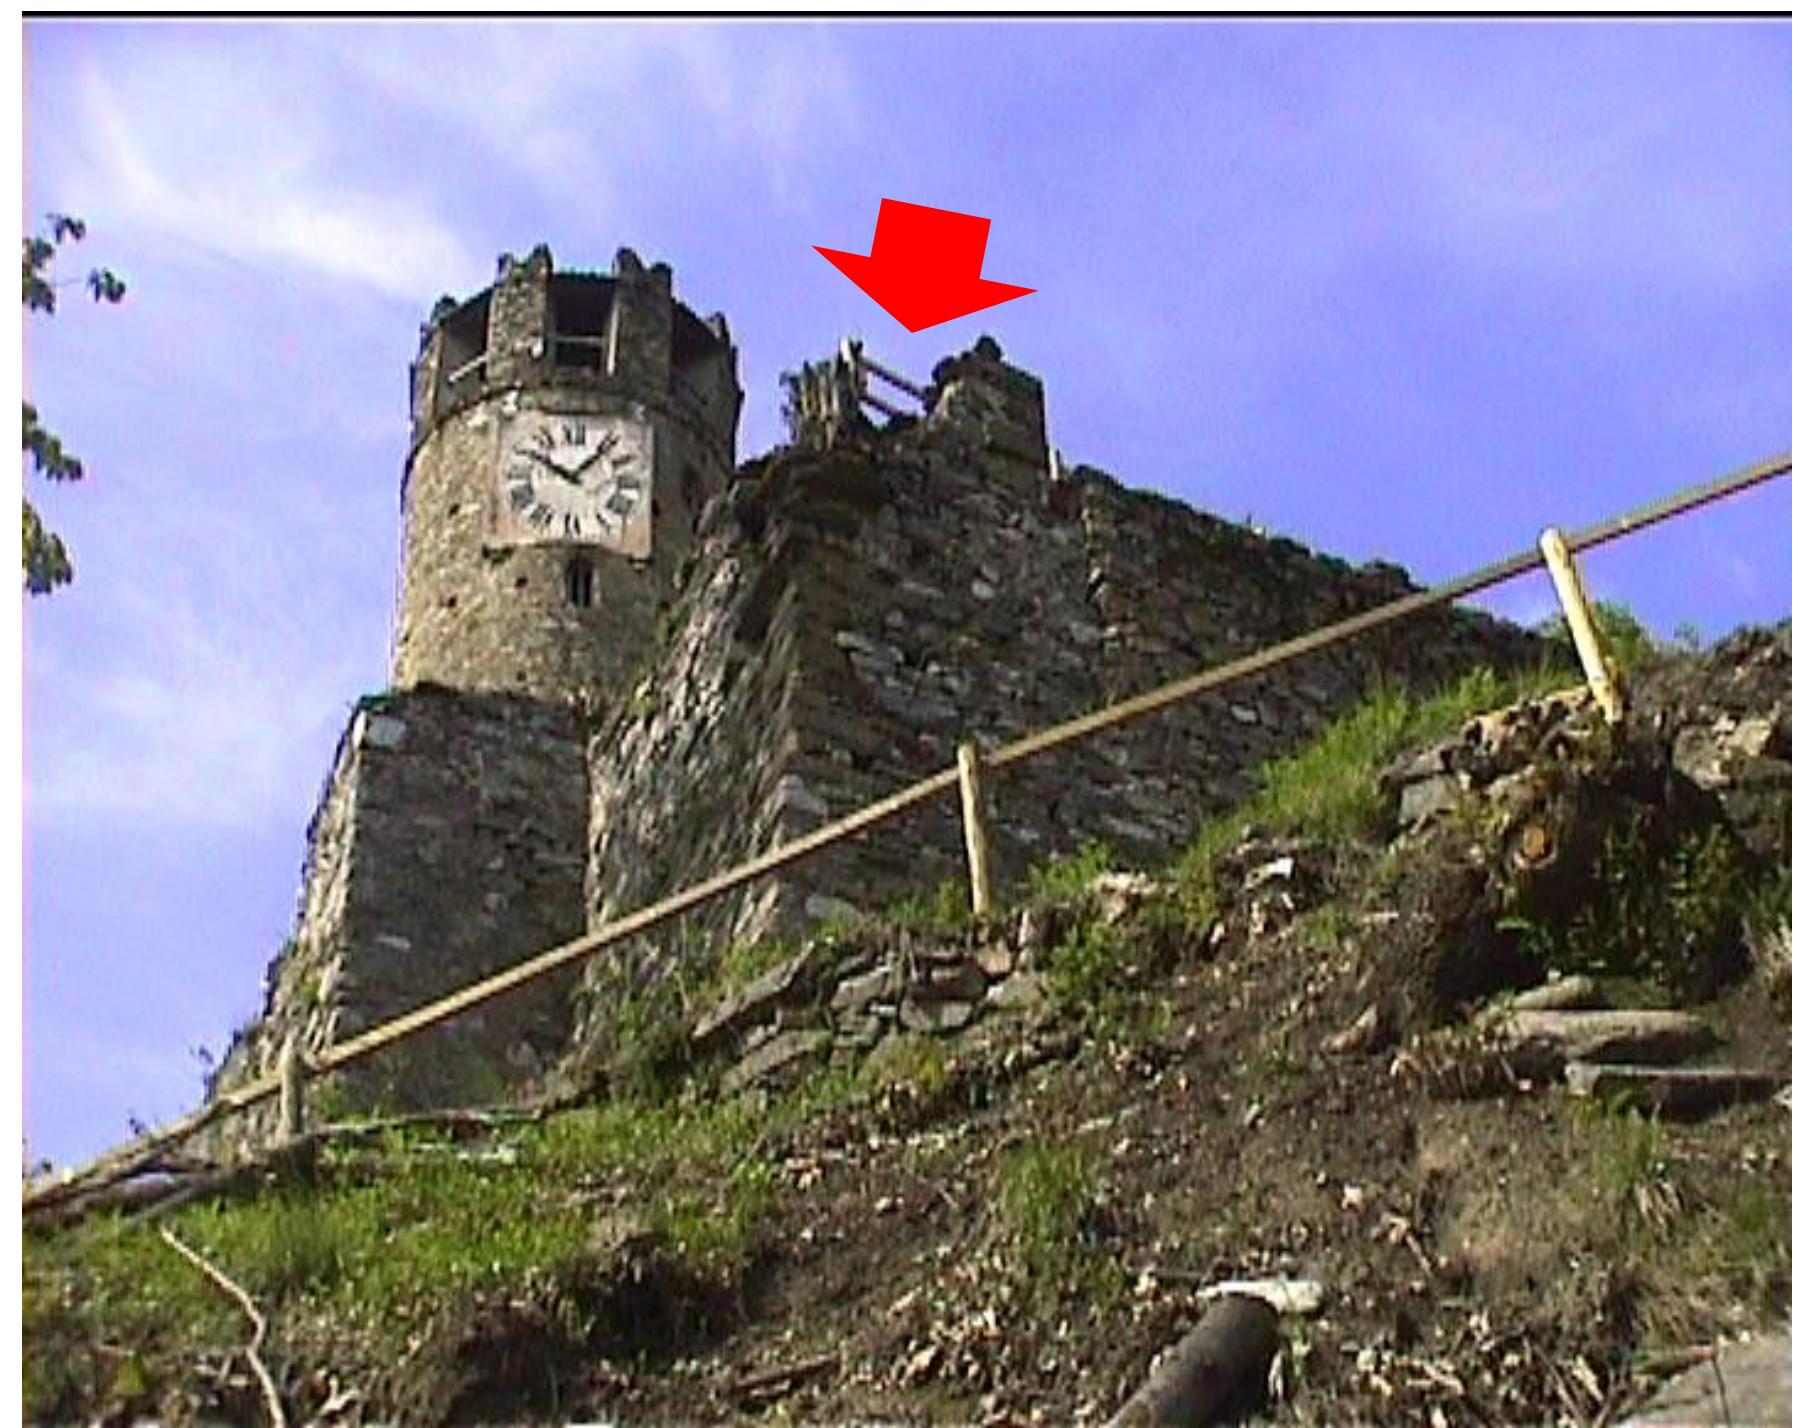
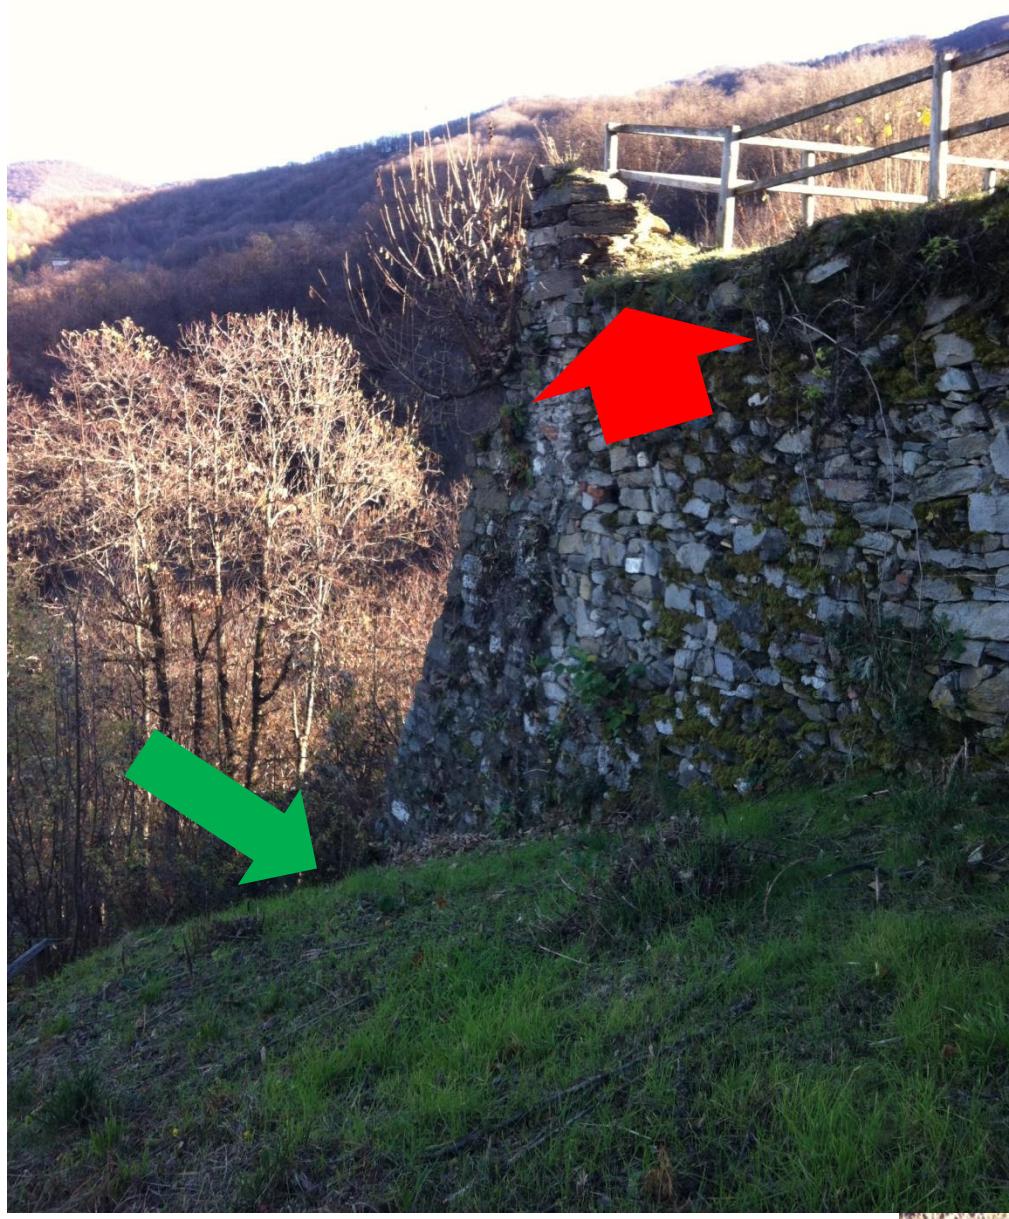
Il sentiero perimetrale del basamento torre,  
che passa proprio alla base del muro che  
stiamo esaminando, indicato dalla freccia verde.

Queste immagini mostrano ancora una volta , le problematiche che può creare il crescere incontrollato della vegetazione che insinua le proprie radici tra le pietre dei muri, e con la crescita naturale provoca vere e proprie spaccature che quasi sempre nel tempo, portano anche a crolli importanti ...

Nel caso specifico la situazione sopra descritta sullo sperone d'angolo del muro, indicato dalle frecce rosse  
( anche nella immagine precedente )
