PROGETTO:	CASTELLO E TORRE DI BRONDELLO		
LOCALITÀ:	Brondello (TN)		
COMMITTENTE:	Ammin. della Torre - Alta Giara	087-2004	
DATA: 07/12/2004	REG. 05/02/2005	P.L.T. 04 mag	
OBJETTO:	VISTE TRIDIMENSIONALI		
	TAVOLA: 09		
PROGETTISTI:			
—	Dr. Arch. Anna BOGLIETTI	Dr. Arch. Davide SAVICITO	
	Progetto Arch. Anna Bolognini	Progetto Arch. Davide Savicito	
	Sono riferite a il progetto della Torre ed il castello di Brondello

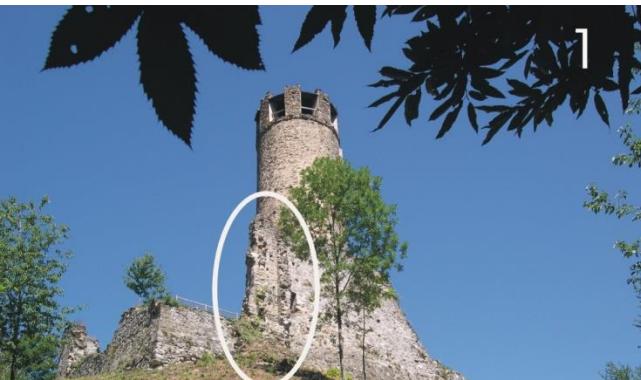
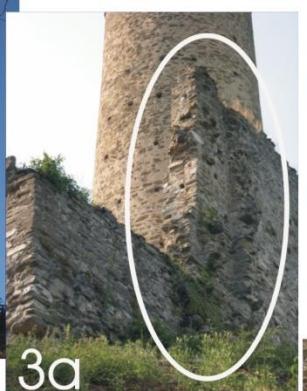
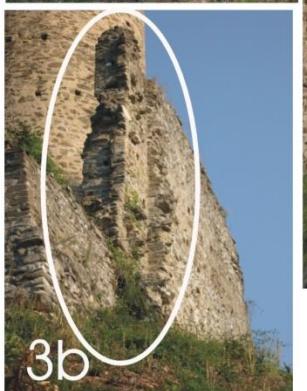
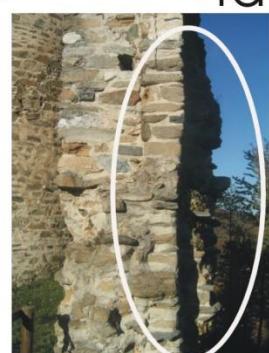
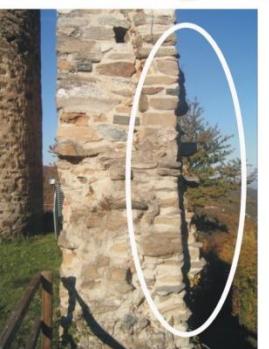
*La parte sinistra
del muro principale perimetrale
della base del cortile della torre,
è senza ombra di dubbio,
quella che ci tramanda,
la maggior parte dei "testimoni"
di vecchie strutture e infrastrutture,
che dopo le varie distruzioni e
di roccamenti subiti nelle varie
traversie storiche,
guerre di successione eccetera,
sono riuscite ad arrivare fino a noi,
a testimonianza della vita e della
storia della Torre Medioevale
di quello che è stato il Castello
"fortilizio" di Brondello.*

L'attenta osservazione delle strutture del castello, hanno portato ad intuire o intravvedere quelle che potevano essere strutture della antica costruzione prima dei vari diroccamenti.....

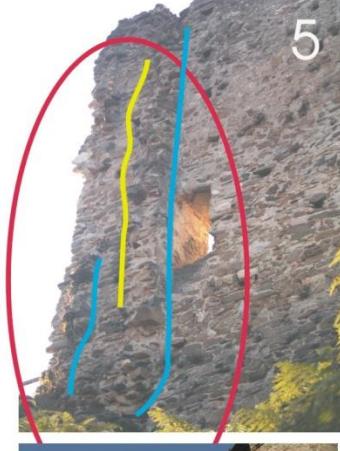
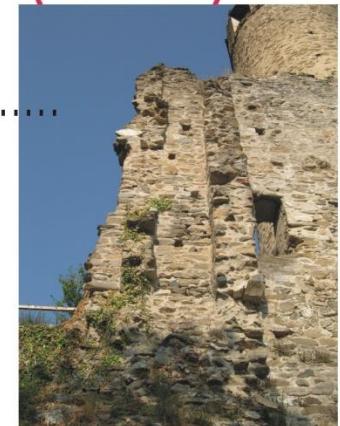
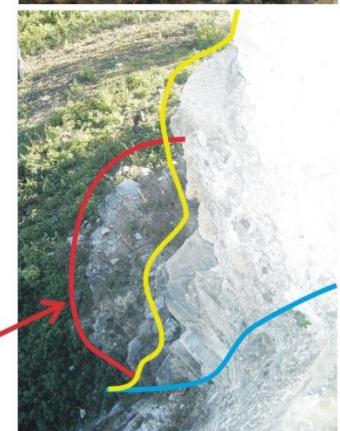
La doppia fila di pietre esistente a testimonianza sul muro principale di fianco alla finestra, foto 1.2.3a,3b,4a,4b e 5 dimostrano chiaramente l'esistenza delle strutture di una torretta, rotonda come testimoniano i resti della base.....

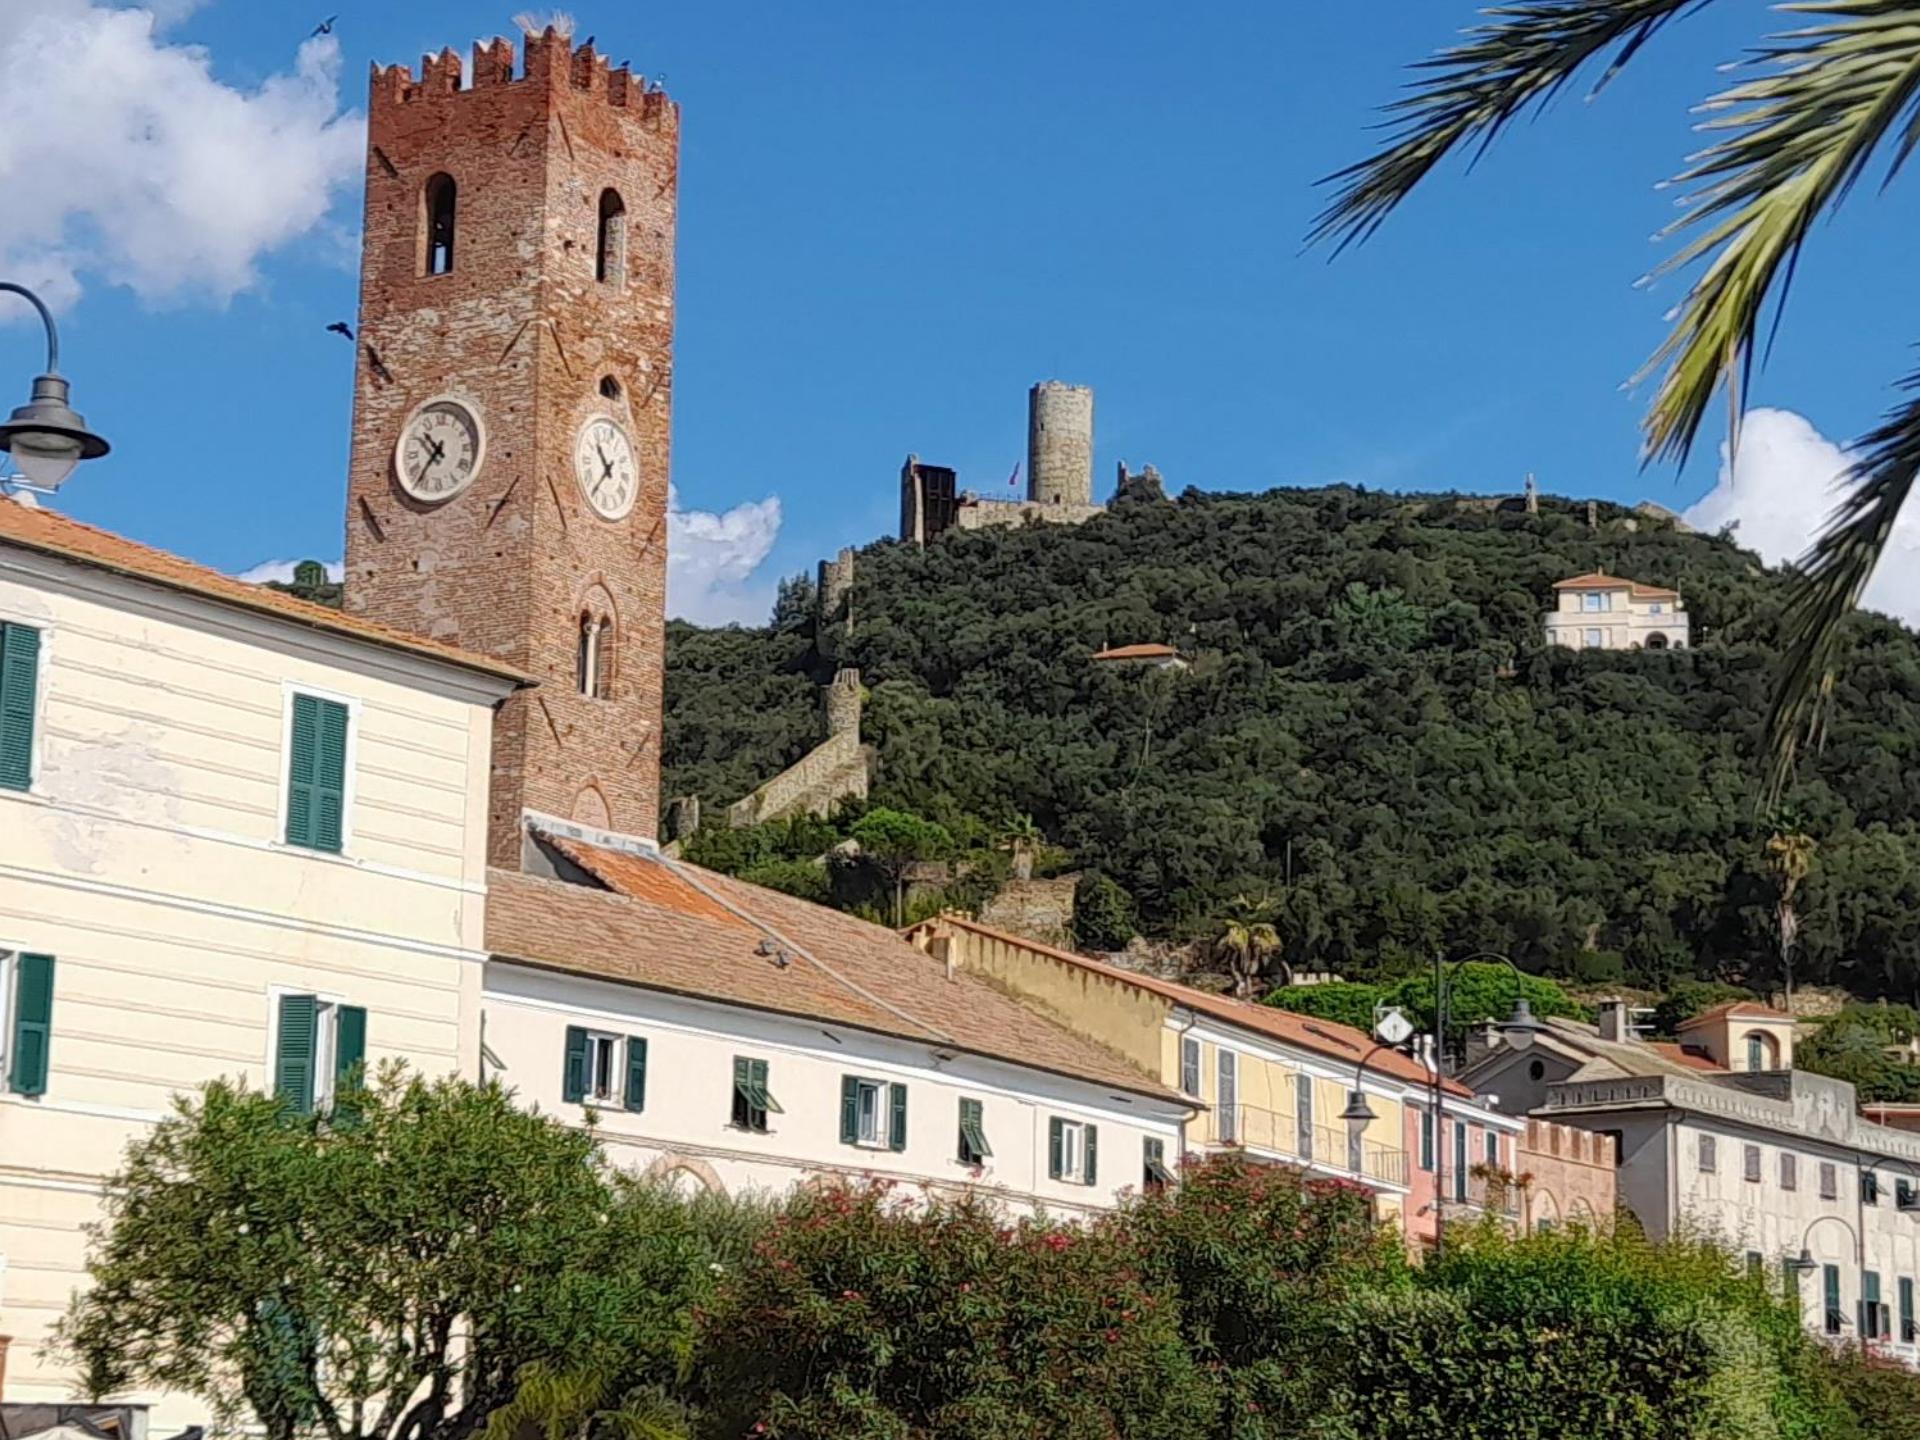
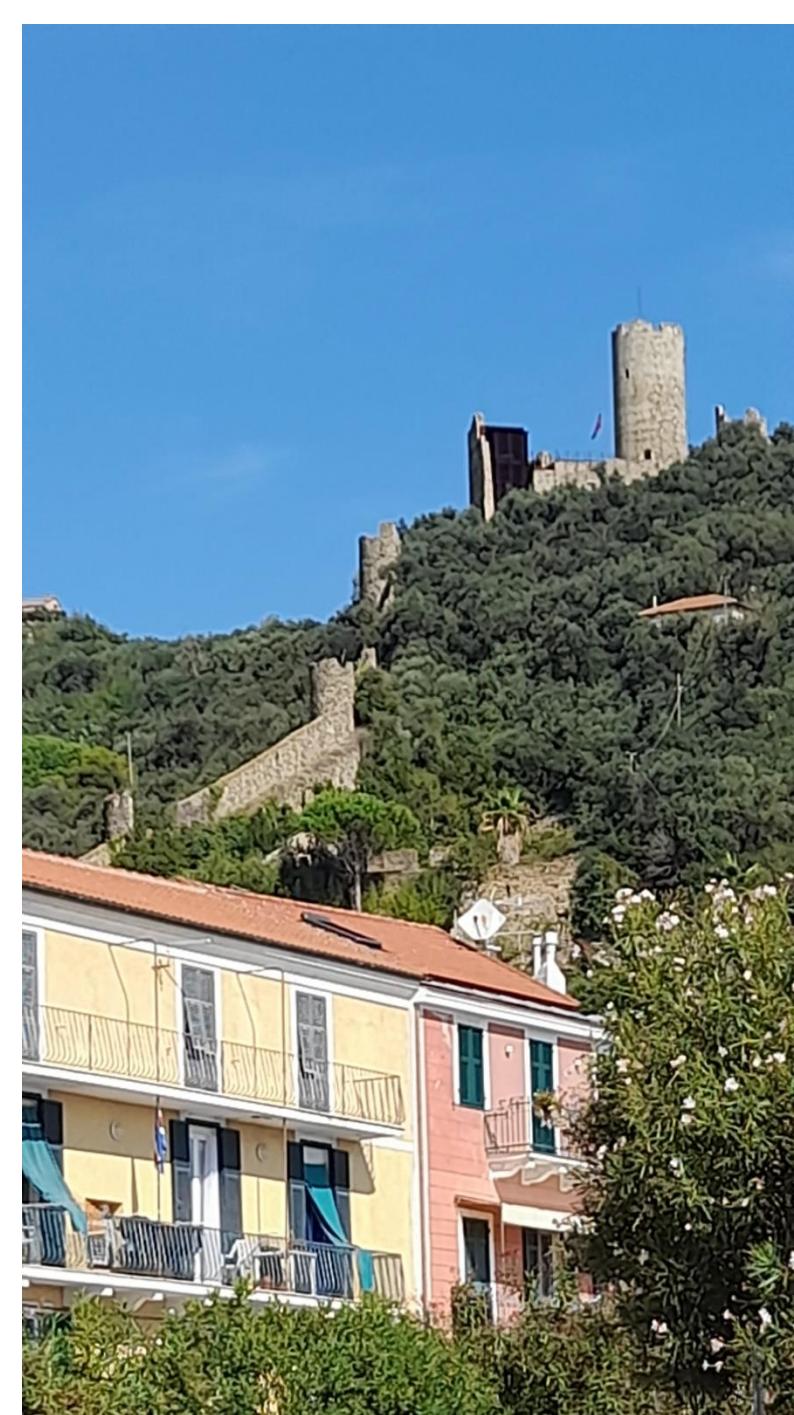
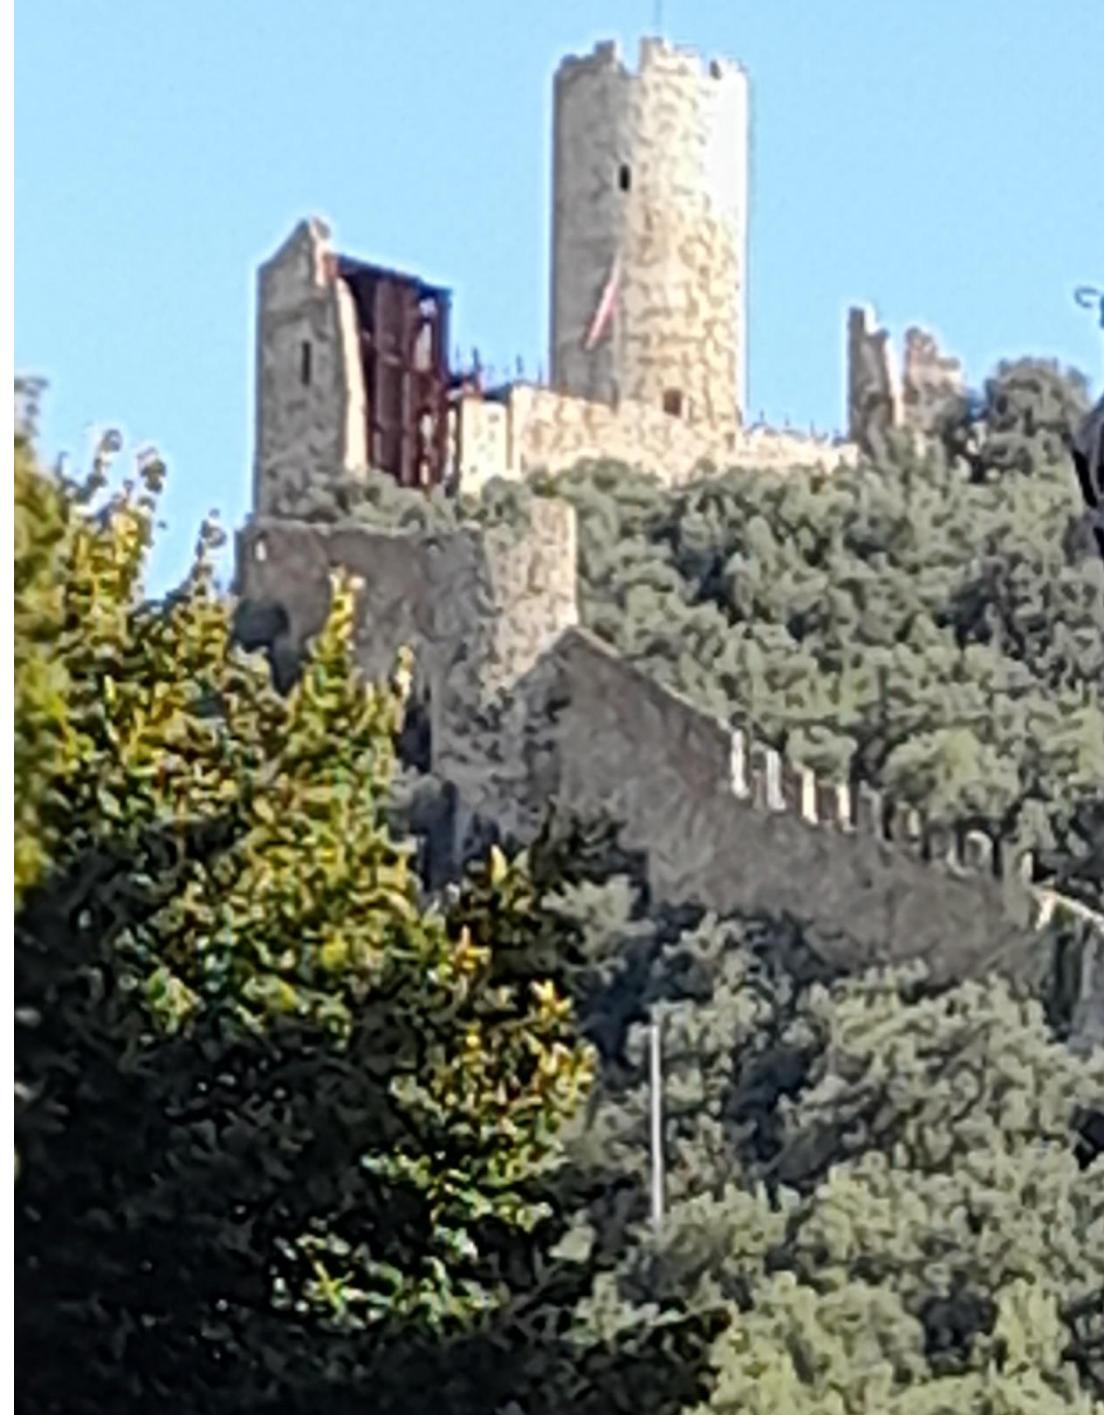
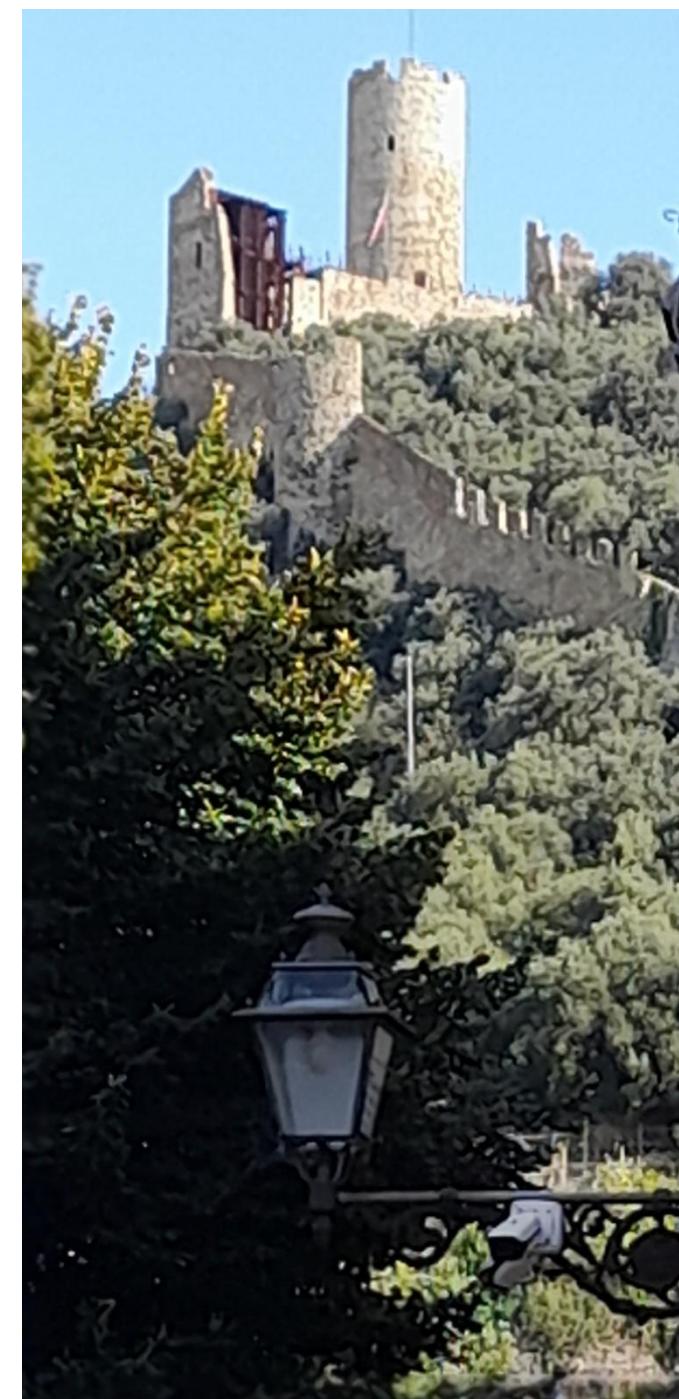
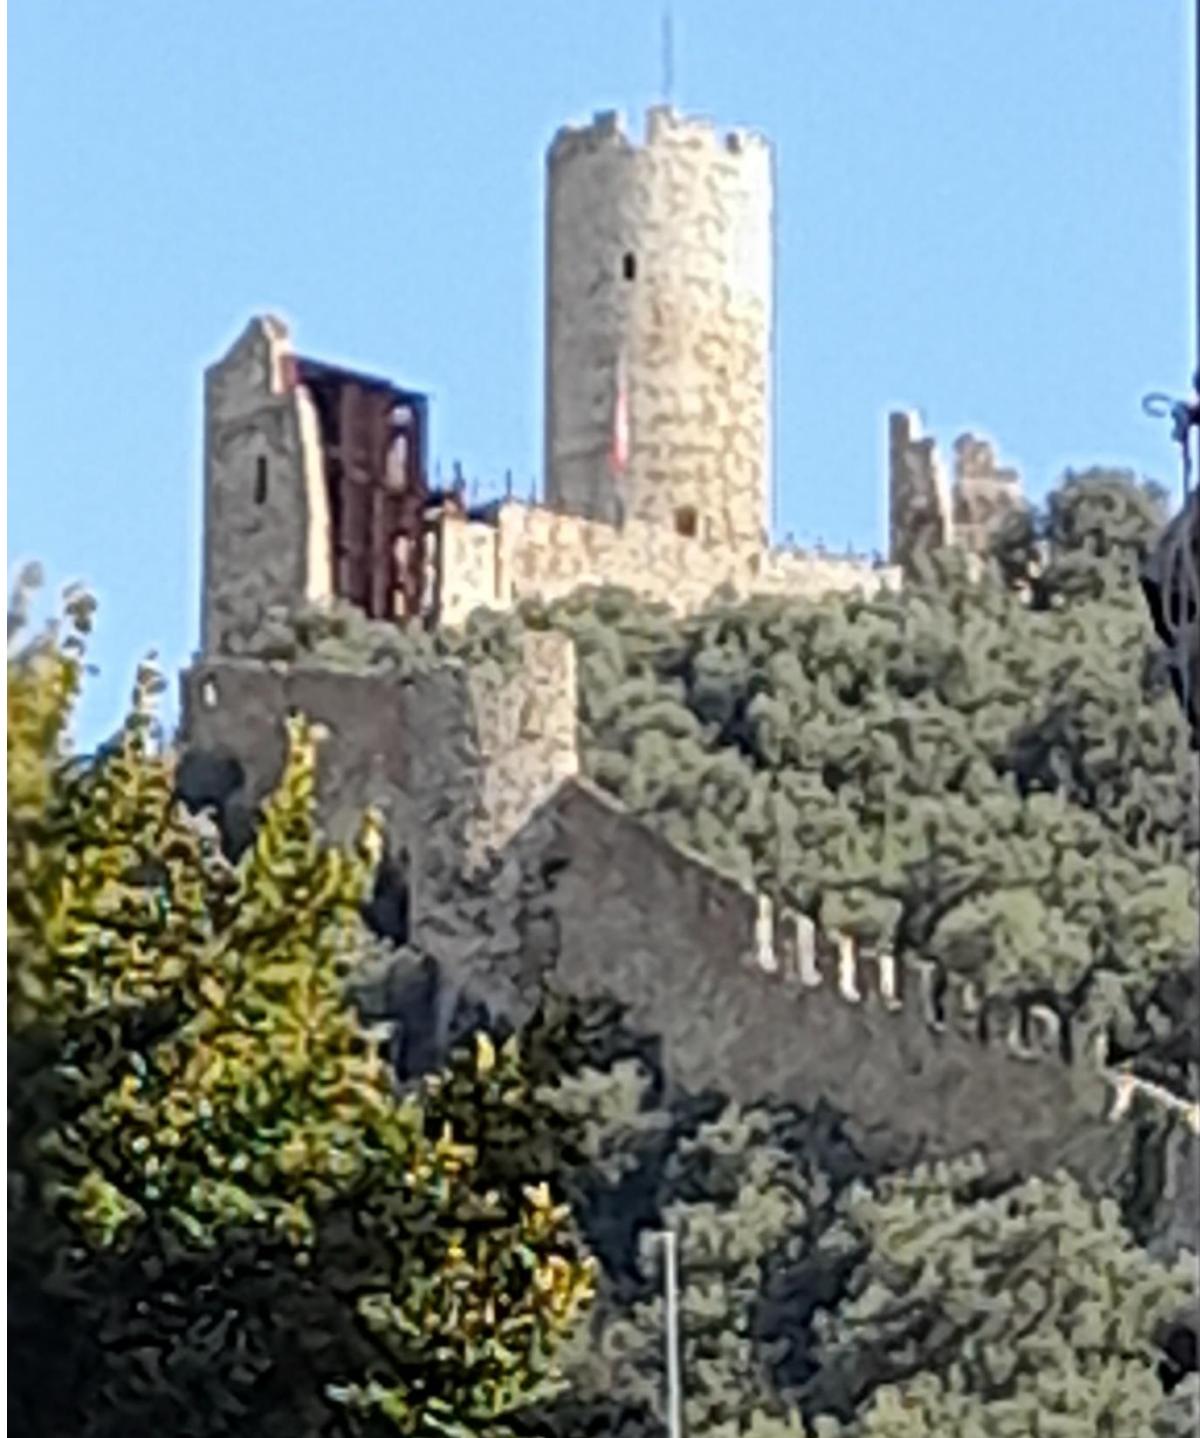
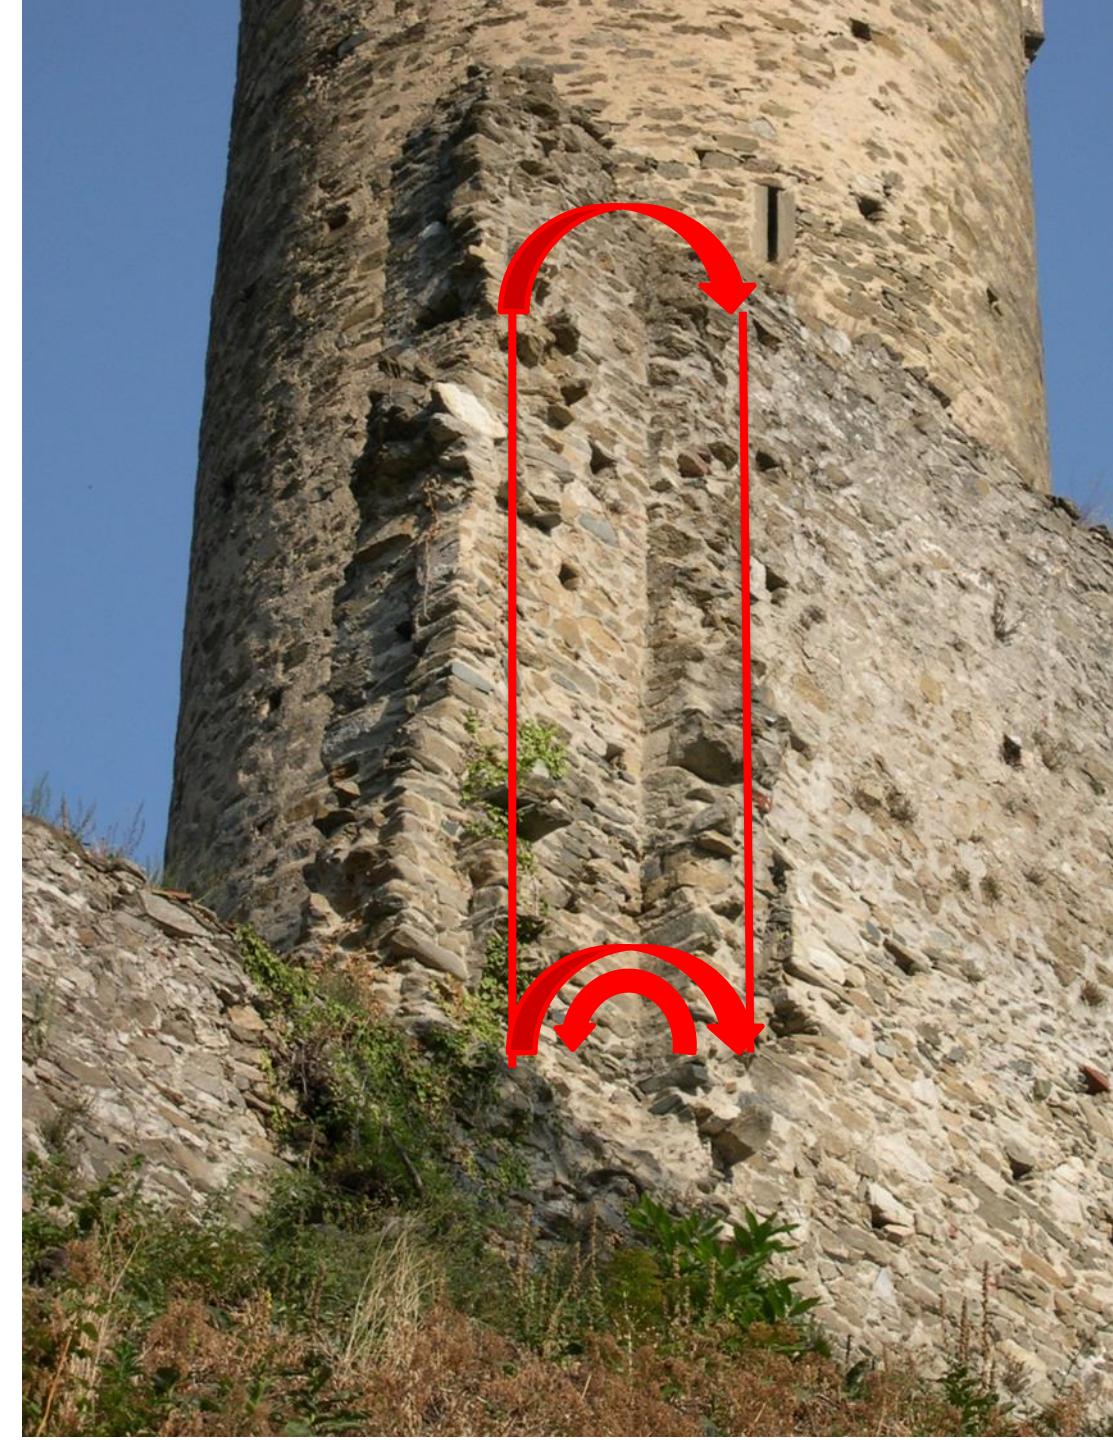
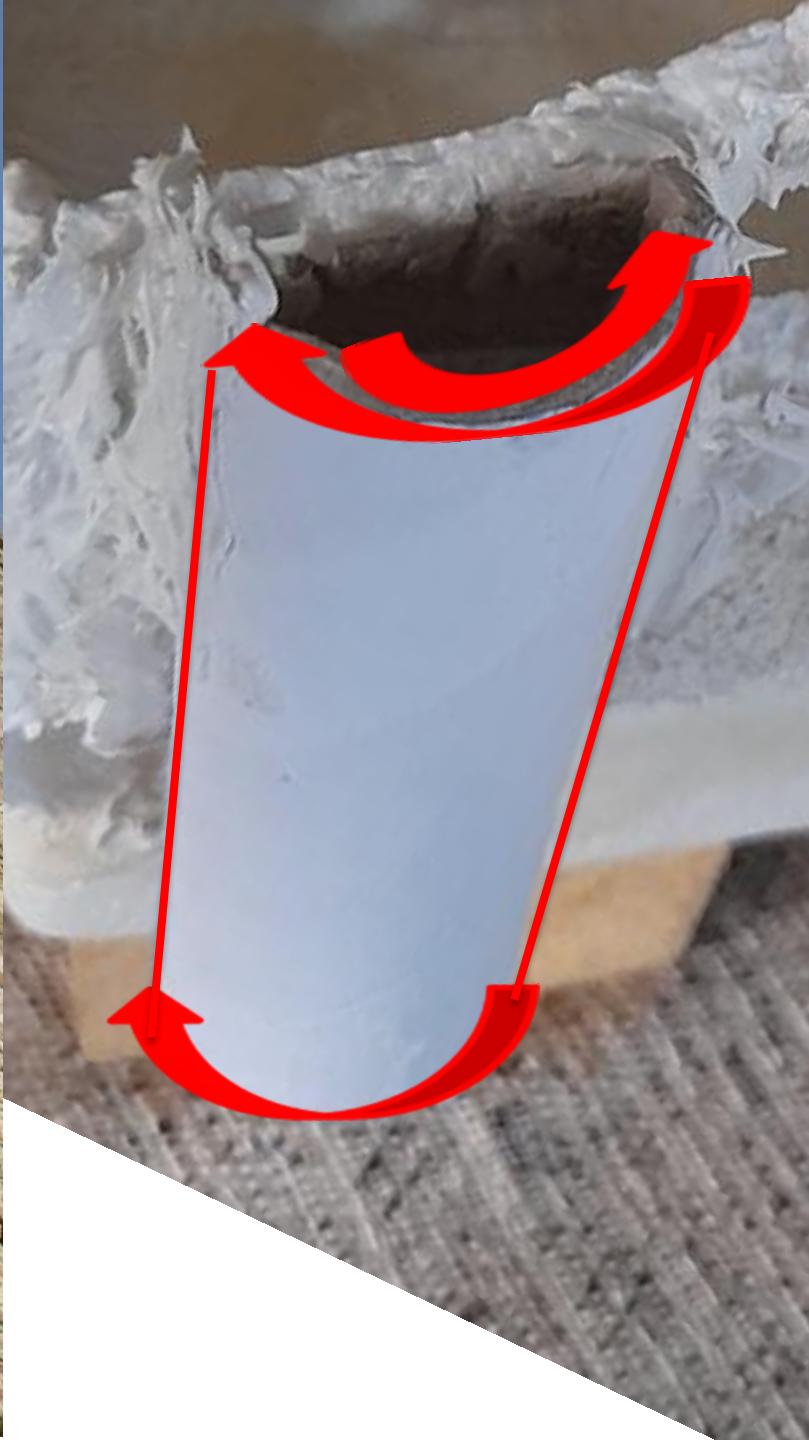
I due testimoni
che sporgono dal muro,
a fianco della finestra,
che dal cortile permette una ampia
visione sulla Valle Bronda,
oltre a Castellar fino a Saluzzo
e su tutto il fondovalle
e ben oltre sulla pianura saluzzese,
mi hanno portato a supporre ipotesi
sull'esistenza di una torretta,
sull'esempio delle torrette sull'esempio
di quelle che è possibile osservare
su muri di castelli vari,
tra cui quello di Noli in Provincia di Sv,
di cui segue documentazione fotografica.

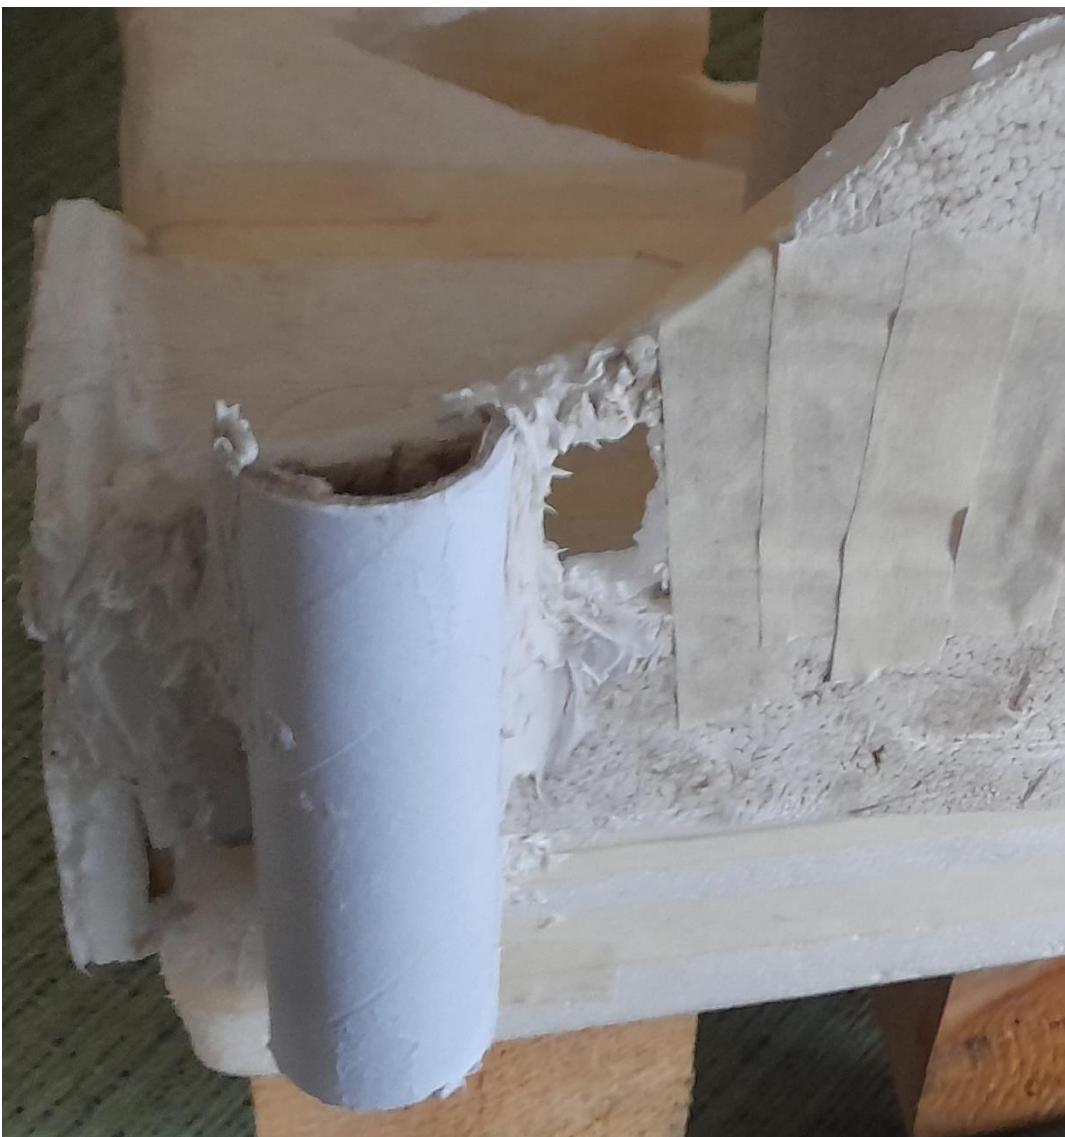
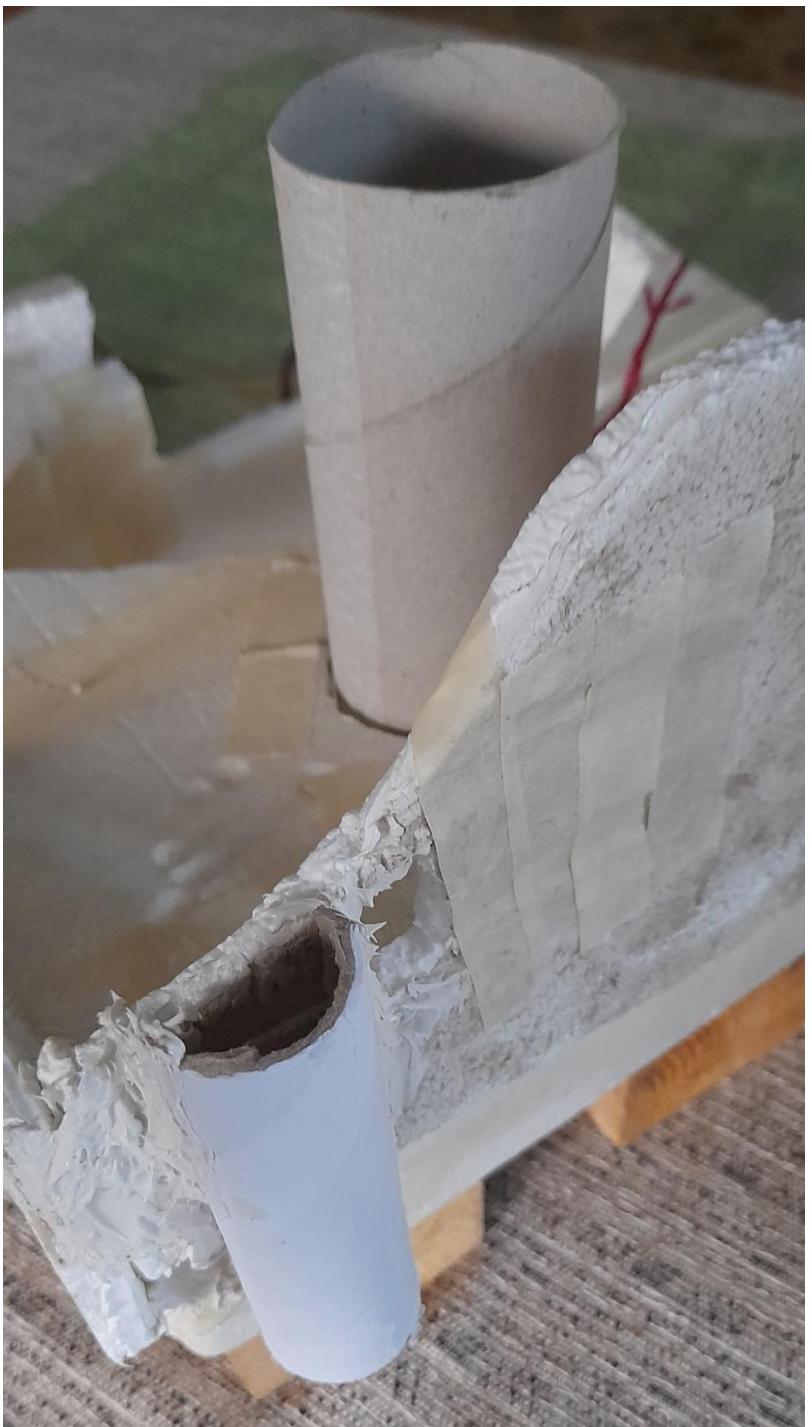
Per supportare queste ipotesi, ho voluto creare modellino della ipotetica torretta, pensando ad una torretta rotonda sull'esempio del Castello di Noli, ma la torretta avrebbe potuto essere quadrata come quella esistente sulla parte destra dello stesso muro principale della torre.

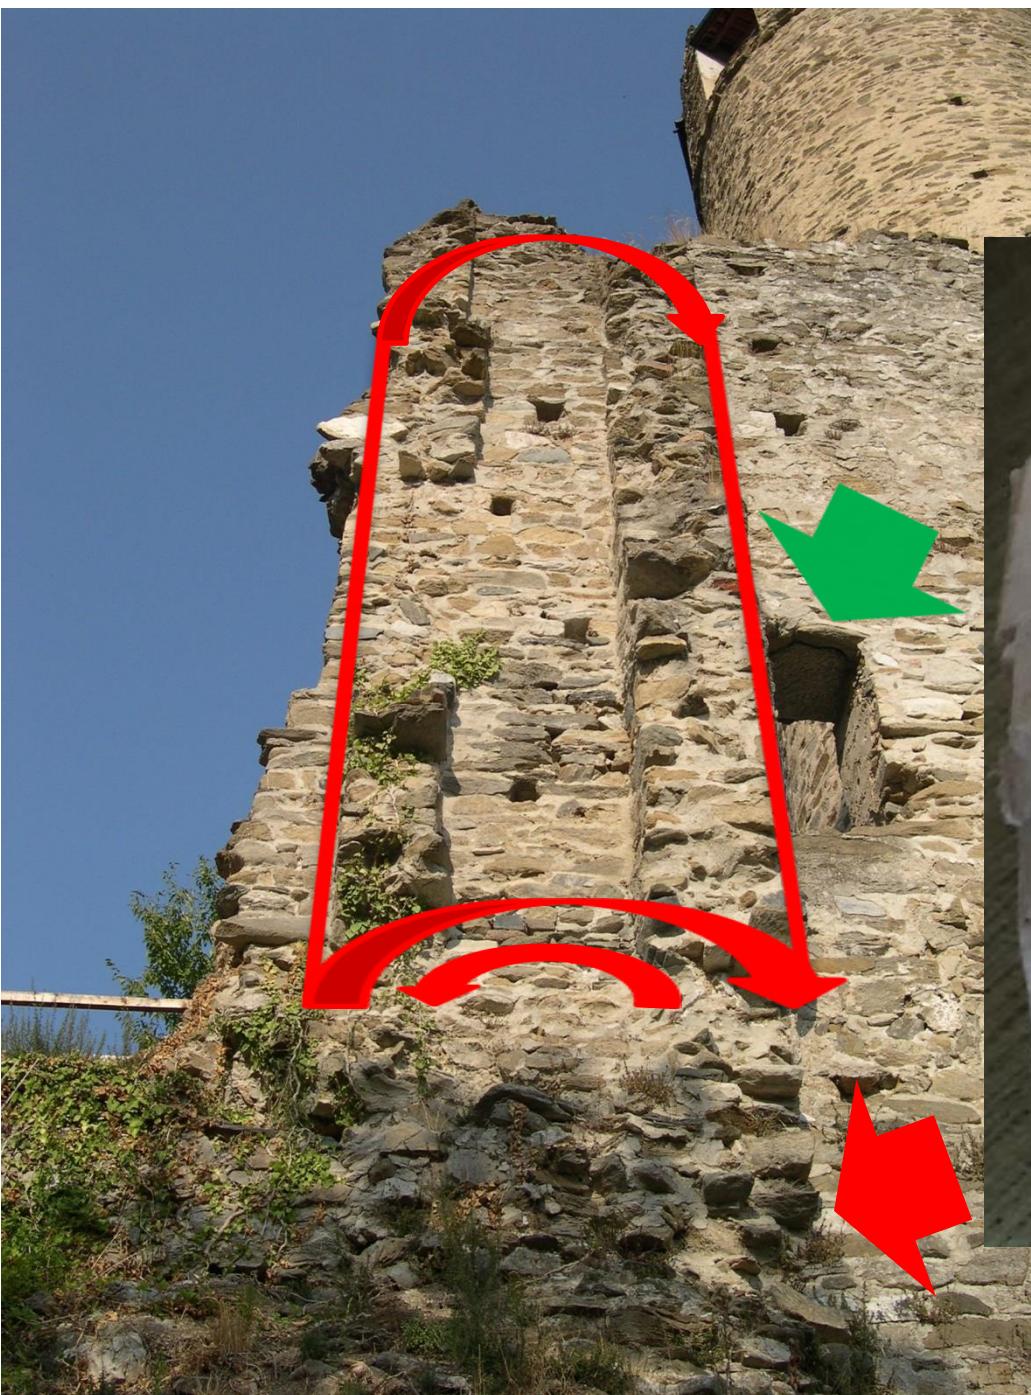
La freccia verde indica
la finestra sul muro cortile

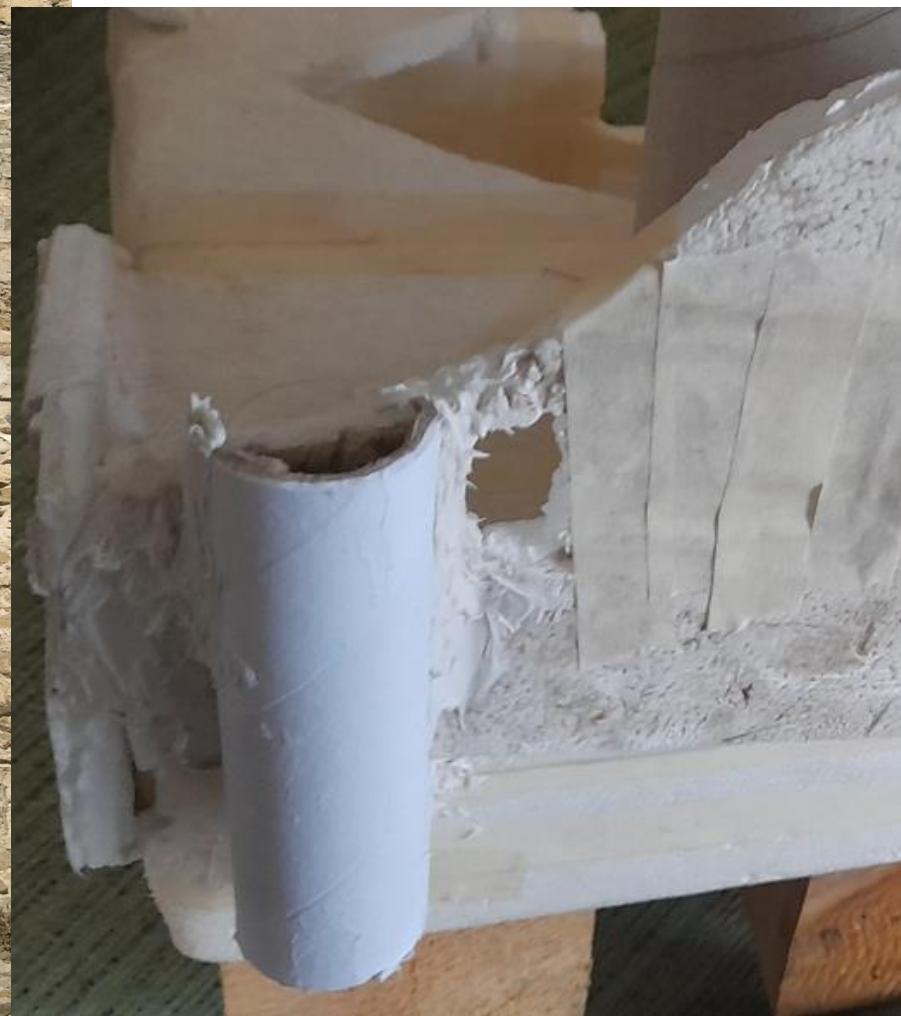
La freccia rossa indica
i ruderī caduti alla base
della ipotetica torretta

Ancora detriti e parti dei vecchi raderi, indicati dalla freccia rossa che la vegetazione infestante ha sgretolato dalla struttura del muro, facendoli cadere.

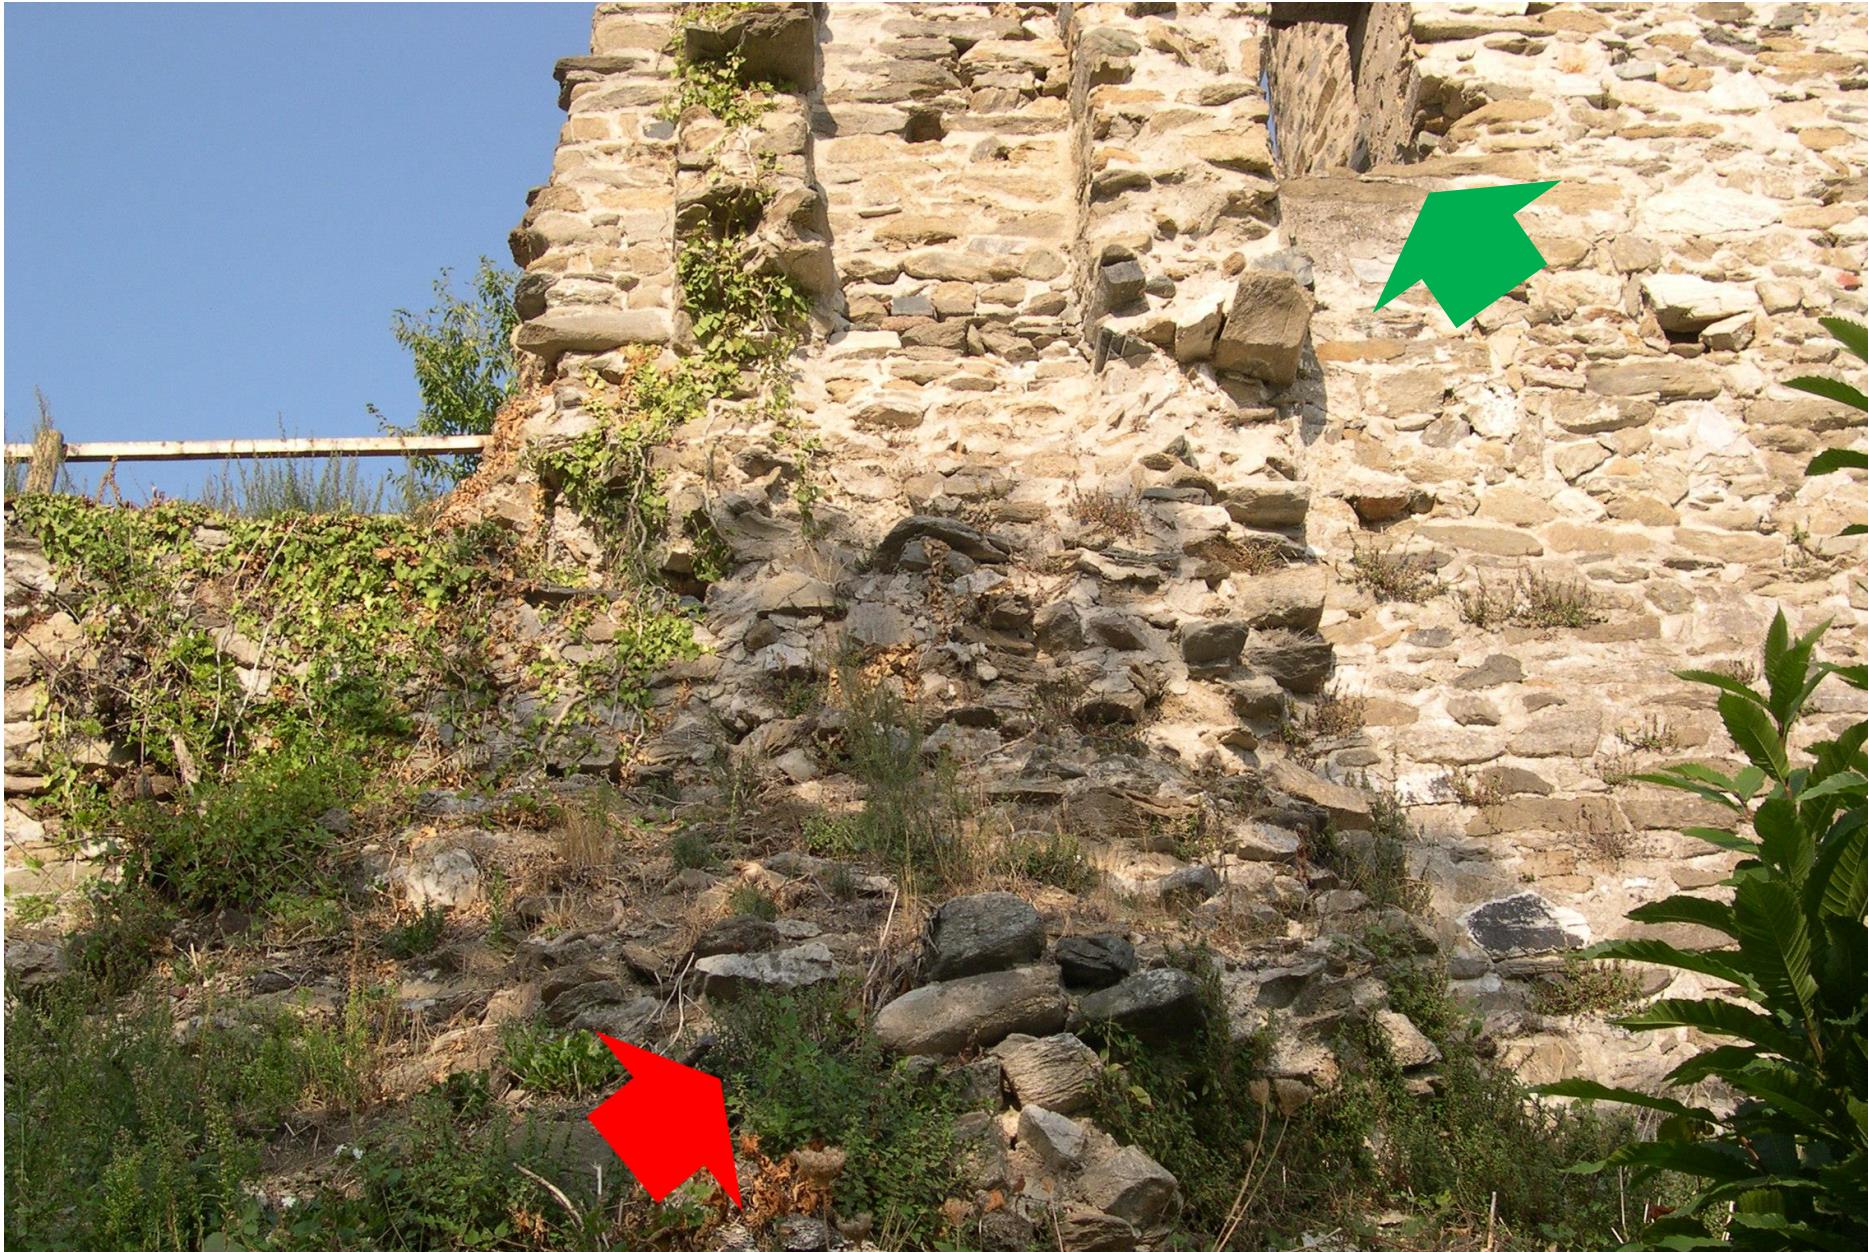
La freccia rossa indica invece la finestra tuttora esistente a fianco dei "testimoni" della torretta.

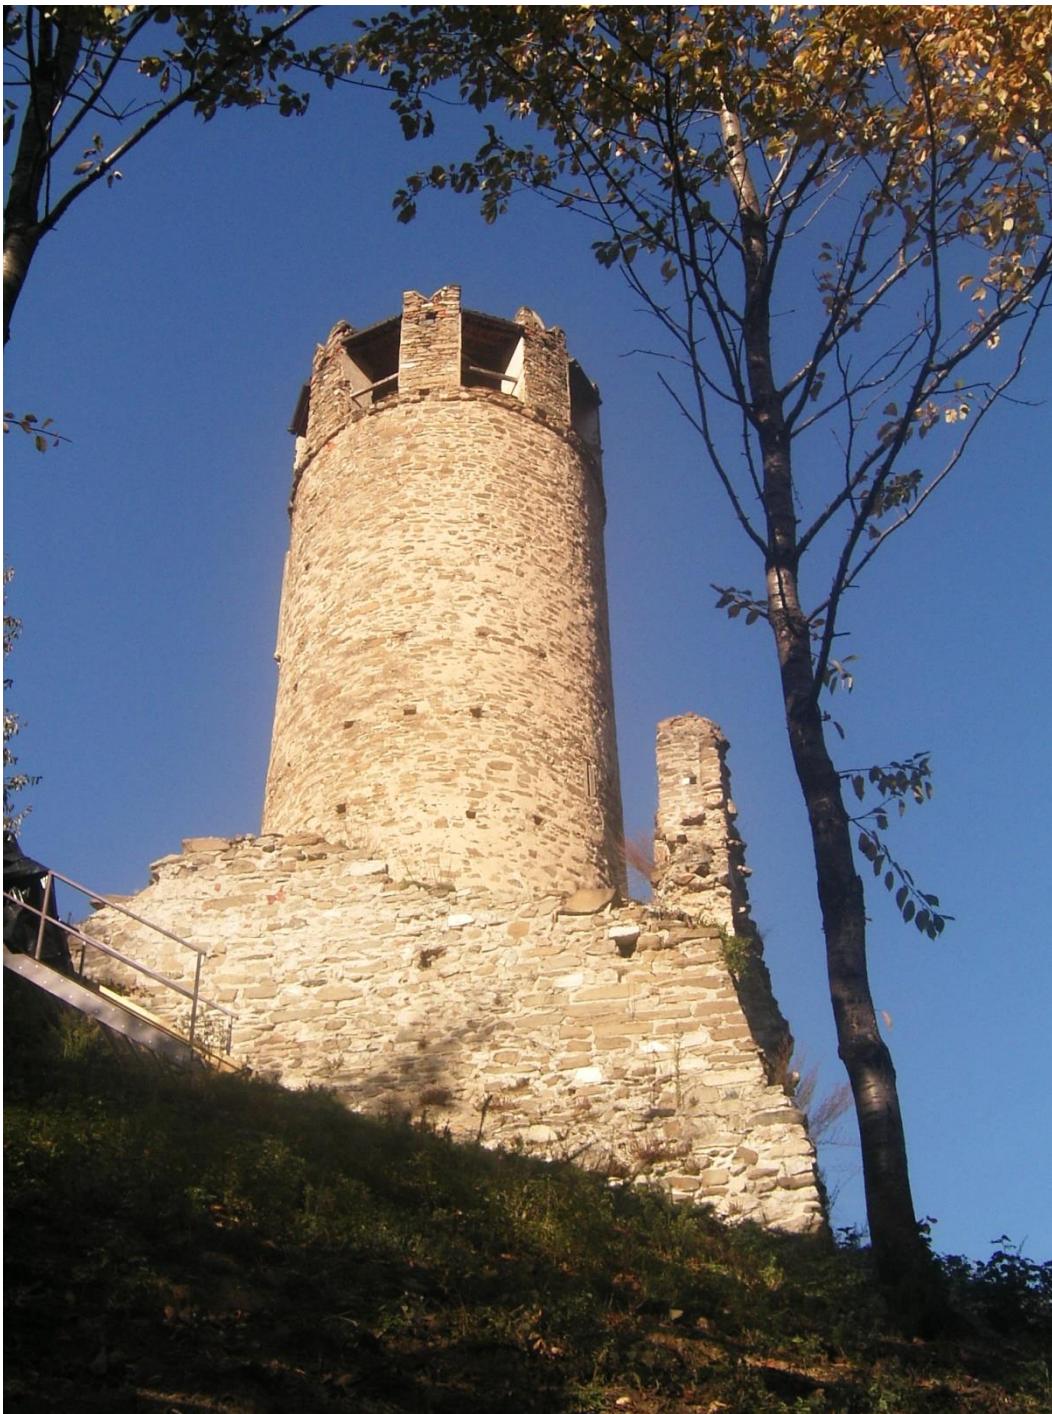
Il muro in oggetto, visto lateralmente di profilo, mostra l'esistenza di segni che indicano chiaramente, anche l'esistenza di altre infrastrutture ricavate nel muro stesso.

In questo caso, da notare il doppio spessore del muro, Indicato dalla freccia verde.

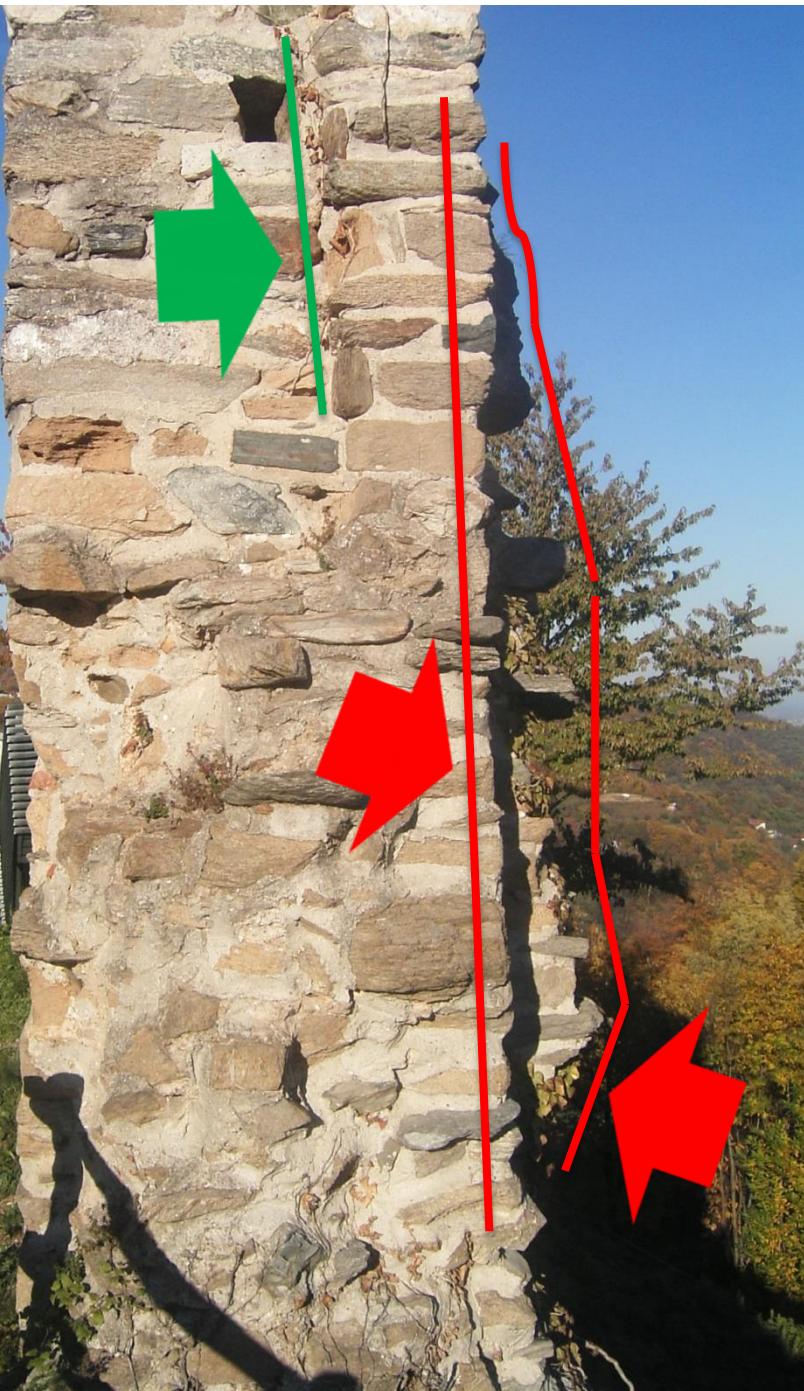
Il muro in oggetto, visto lateralmente di profilo.

Evidenti i testimoni della esistenza di una torretta o di una qualsiasi costruzione, sporgenti dal muro verso l'esterno ...
