PROGETTO:	CASTELLO E TORRE DI BRONDELLO		
LOCALITÀ:	Brondello (TN)		
COMMITTENTE:	Ammin. della Torre - Alta Giara	087-2004	
DATA: 07/12/2004	REG. 05/02/2005	P.L.T. 04 mag	
OBJETTO:	VISTE TRIDIMENSIONALI		
	TAVOLA: 09		
PROGETTISTI:			
—	Dr. Arch. Anna BOGLIETTI	Dr. Arch. Davide SAVICITO	
	Progetto Arch. Anna Bolognini	Progetto Arch. Davide Savicito	
	Sono riferite a il progetto della Torre ed il castello di Brondello

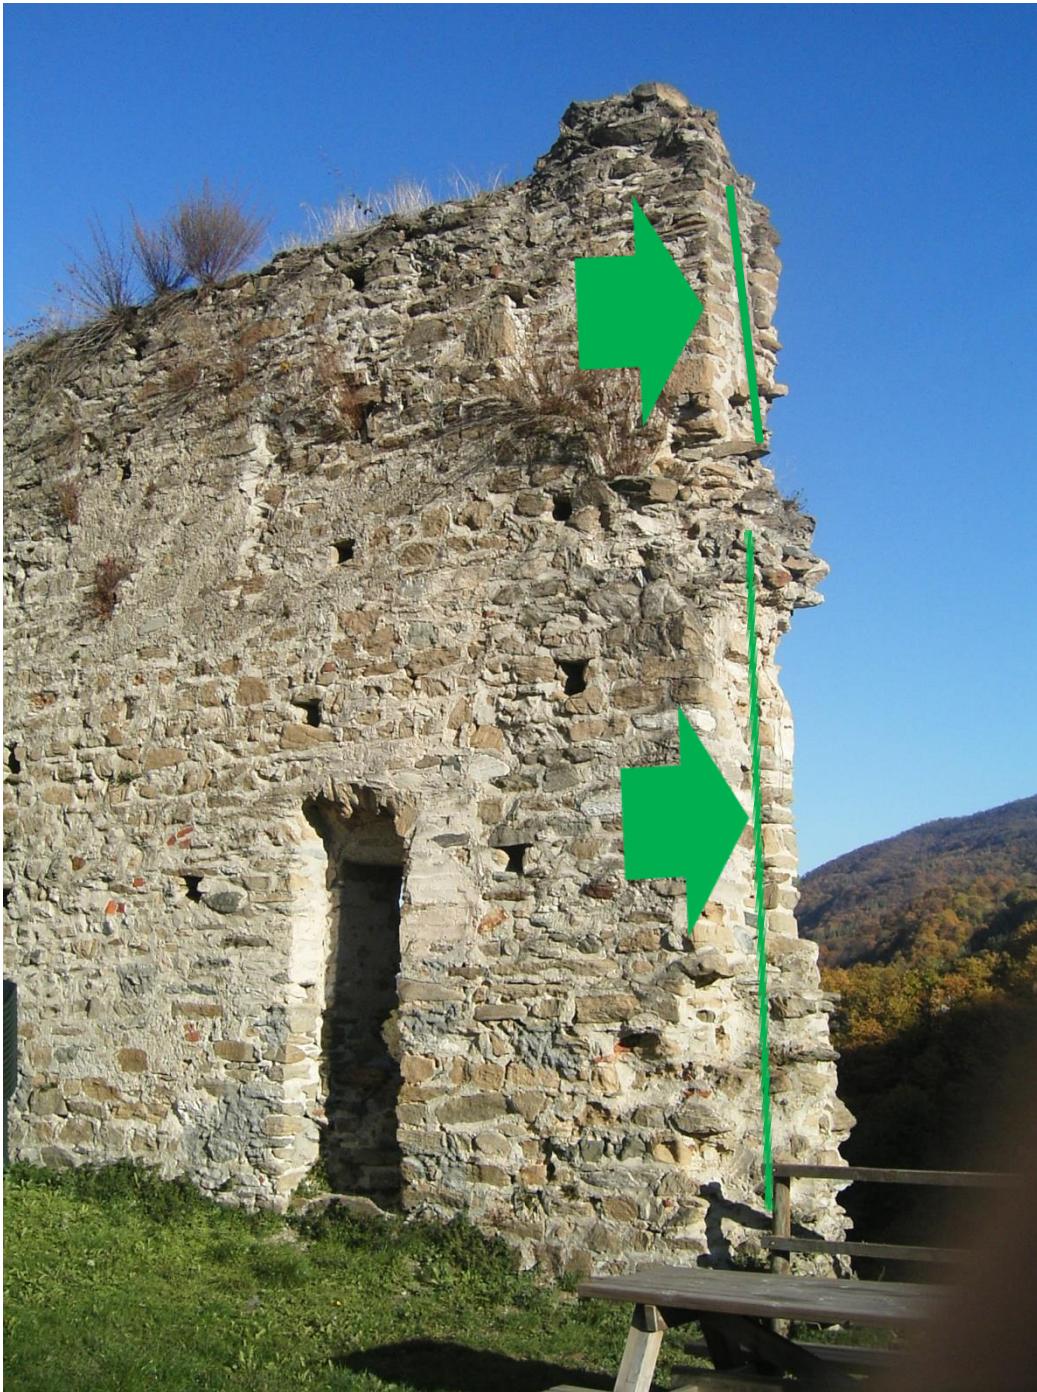
Il muro in oggetto, visto lateralmente di profilo, mostra l'esistenza di segni che indicano chiaramente, anche l'esistenza di altre infrastrutture ricavate nel muro stesso.

In questo caso, da notare il doppio spessore del muro, indicato dalla freccia verde.
